Registrar para Preservar: a arquitetura religiosa em madeira na cidade
de Maringá-Pr

Dissertação apresentada como parte das exigências para obtenção do título de MESTRE EM ARQUITETURA E URBANISMO, no Programa de Pós-Graduação em Arquitetura e Urbanismo da Universidade Estadual de Maringá.

Este trabalho tem como objeto de pesquisa a arquitetura religiosa de madeira remanescente na cidade Maringá-Pr, compreendendo as capelas São Bonifácio (1940), Santa Cruz (1945) e Nossa Senhora Aparecida (1949), que foram edificadas por carpinteiros detentores de uma técnica construtiva particular, responsável pela configuração do cenário inicial de ocupação territorial do Paraná. As três capelas estão tombadas como patrimônio cultural da cidade e as duas primeiras, tombadas a nível estadual, porém ainda não possuem seus inventários realizados. Os objetivos desta pesquisa portanto compreendem: realizar o inventário das três capelas, pautado nas diretrizes do Sistema Integrado de Conhecimento e Gestão, instrumento desenvolvido pelo Instituto do Patrimônio Histórico e Artístico Nacional, que possui um modelo e metodologia única de documentação e inventário de bens culturais, cuja intenção é sua pro

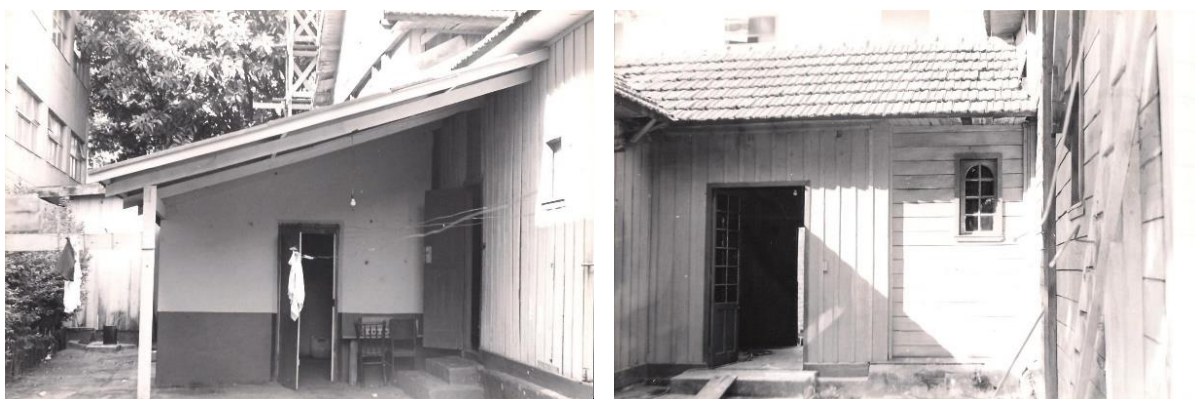
Figura 93 – Adendo fachada posterior retirado na restauração
Figura 94 – Adendo lateral esquerda – parte retirado na restauração

O maior esforço dos trabalhos técnicos realizados, foi identificado na recuperação das fundações e dos elementos estruturais. Pois foram utilizados macacos hidráulicos para suspender a edificação, possibilitando a introdução de cintas de concretos para suportarem os baldrames, além da substituição das bases dos pilares que estavam apodrecidas. As tábuas da vedação que estavam podres, também foram substituídas, a probabilidade é que esses componentes se deterioraram devido a ação da água causada por mau detalhamento ou falta de manutenção, e algumas tábuas foram acrescentadas para reconstituir partes da edificação que foram alteradas, como no caso do fechamento de alguns vãos e no volume anexo que foi readequado. Ainda de acordo com o relatório de restauração, realizou-se prospecções nas paredes e esquadrias para identificação das cores originais.

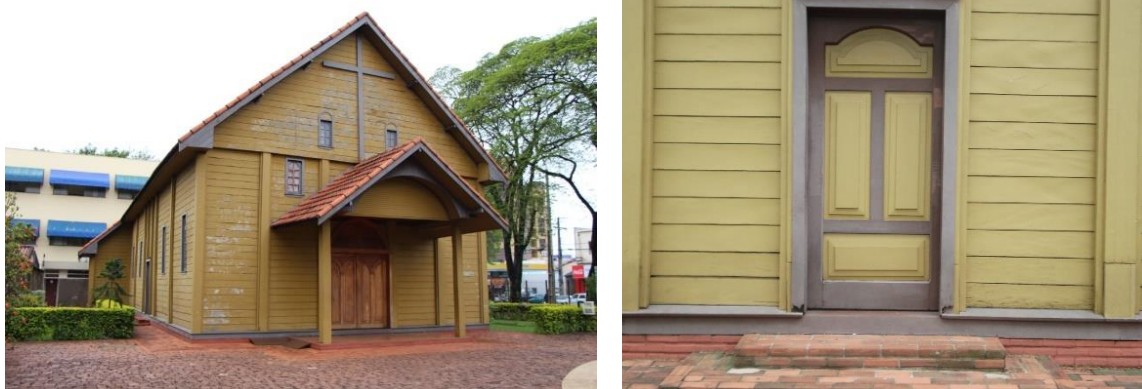
.A capela Santa Cruz, encontra-se muito bem conservada em sua parte interna, porém os lambris da parte externa já apresentam certa deterioração, que precisa ser observado.

Figura 95 - Fotografia externa Capela Santa Cruz
Figura 96 - Fotografia entrada lateral Capela Santa Cruz

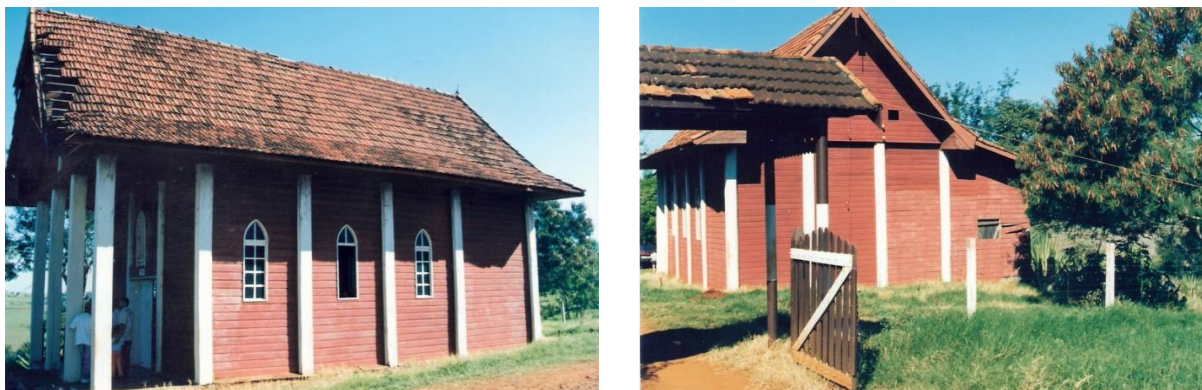
Figura 97 - Fotografia da Capela São Bonifácio degradada – lateral direita

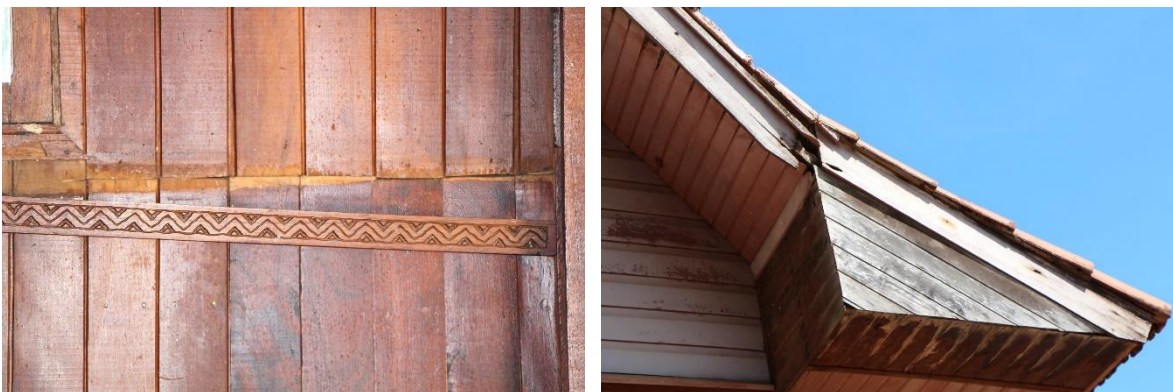
As figuras seguintes de 103 a 106, mostram o desgaste físico da Capela São Bonifácio, os beirais apodrecendo, os lambris de madeira na parte externa da edificação e os pilares estão se deteriorando. Se manutenções não forem realizadas com vistas a sua preservação, a estrutura pode vir a ruir, comprometendo novamente a salvaguarda deste bem cultural.

Figura 105 – Fotografia desgaste parede interna Capela São Bonifácio

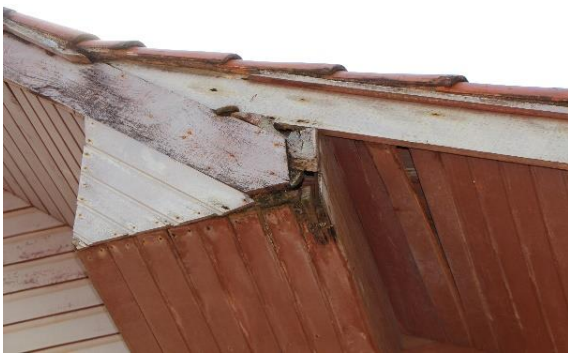
Legenda: 17	Beiral degradado	Data 2014
<p>O beiral da fachada posterior apresenta estado de degradação.</p>

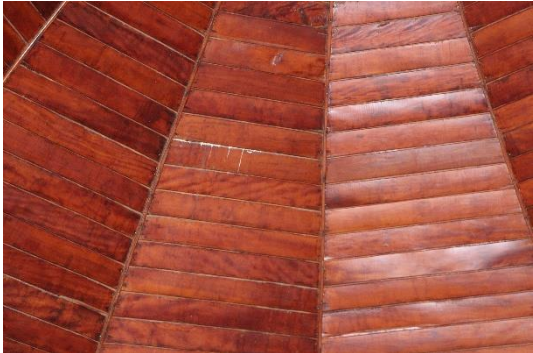
Legenda: 27	Fezes de animais	Data 2014
<p>A fotografia captura a existência de fezes de pássaros no forro do presbitério.</p>			
5.DADOS AUTOR			
5.1.Nome	Alessandra Corsato Hoffmann		
5.2.Formação	Arquitetura e Urbanismo		
5.3.Profissão	Arquiteta e Urbanista		
6.EQUIPAMENTOS UTILIZADOS			
6.1.Cameras	Canon T4i		
6.2.Lentes	Canon – 18-135mm		
6.3. Outros Equip.			
7.LOCALIZAÇÃO ARQUIVOS			
Acervo pessoal autora; Acervo LAPHA.			
8.PREENCHIMENTO			
8.1. Entidade	Universidade Estadual de Maringá	8.3. Data	
8.2. Responsável	Alessandra Corsato Hoffmann	06/2015
