**A ARBORIZAÇÃO DE ACOMPANHAMENTO VIÁRIO E A
VERTICALIZAÇÃO NA ZONA 7 DE MARINGÁ-PR**

Dissertação apresentada ao Programa de Pós-Graduação em Geografia da Universidade Estadual de Maringá, para obtenção do título de Mestre em Geografia, Área de Concentração: Análise Ambiental

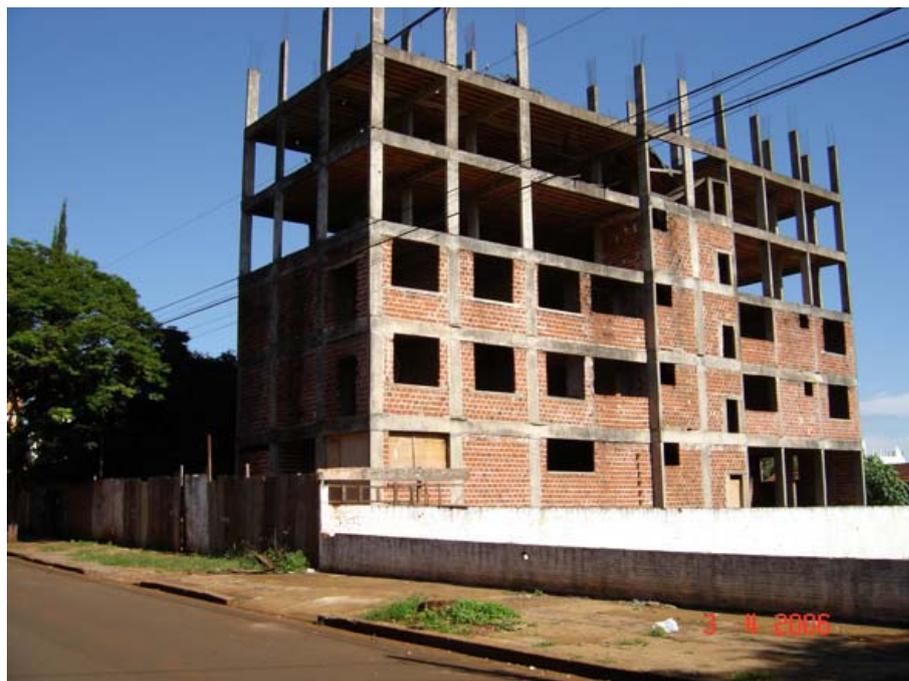
Figura 19: Edifício abandonado na fase de construção localizado na área vertical AVI-2

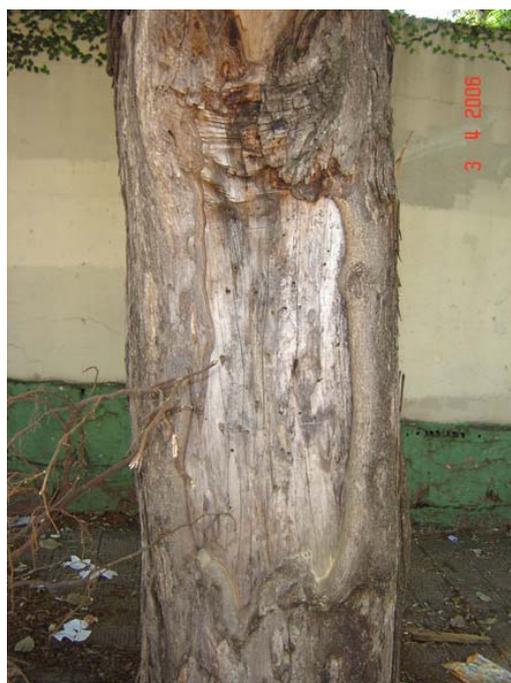
Figura 21: Sibipiruna apresentando cancro de tronco

De todas as áreas que apresentam grandes índices de árvore em condição geral sofrível a área PV-1 é destacada, apresentando 81,82% das árvores nesta condição. Por outro lado, a área AV-1B apresentou o menor percentual (26,75%) de árvores em condição geral sofrível, um índice considerado baixo frente às demais áreas, porém muito relevante, uma vez que as árvores com condição geral sofrível, como observado no exemplo da Figura 21, demonstram pouca qualidade no meio urbano.

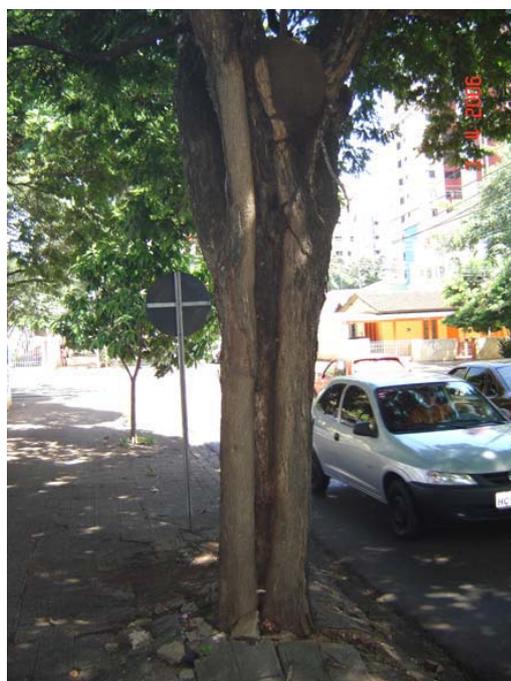
Figura 22: Sibipiruna apresentando cancro de tronco e infestação por cupins, além de interferência na calçada e sombreamento excessivo

Além disto, está árvore, assim como tantas outras, fica em todo o período do dia sob a sombra dos edifícios que a circundam, fato que influencia sua qualidade, pois a árvore nunca recebe luz solar em seu tronco, favorecendo assim o seu apodrecimento e que possivelmente contribuiu para o agravamento do ataque do cupim.

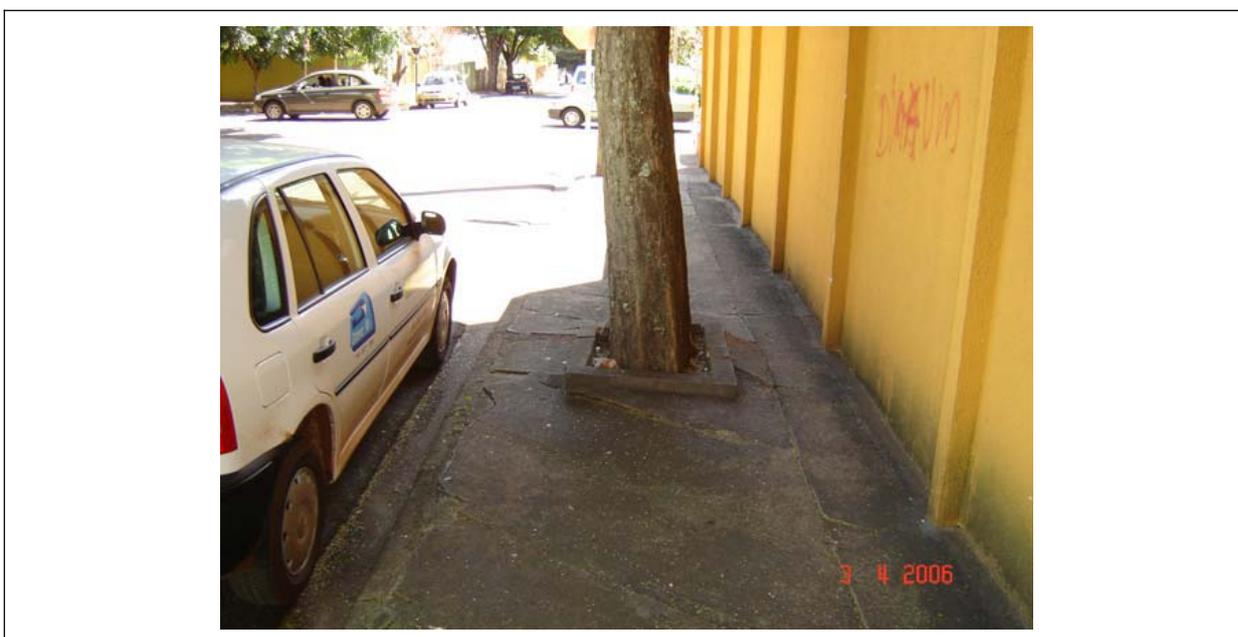
Figura 23: Exemplo de descaso da população: calçamento com mureta ao redor do tronco

A Figura 23 mostra um exemplo de calçada que além de chegar até o limite o tronco da árvore também impede uma possível alimentação no caso de chuvas, uma vez que a falta de área livre ao redor da árvore dificulta a absorção de água nessa região e conseqüentemente aquisição de água pelas árvores.

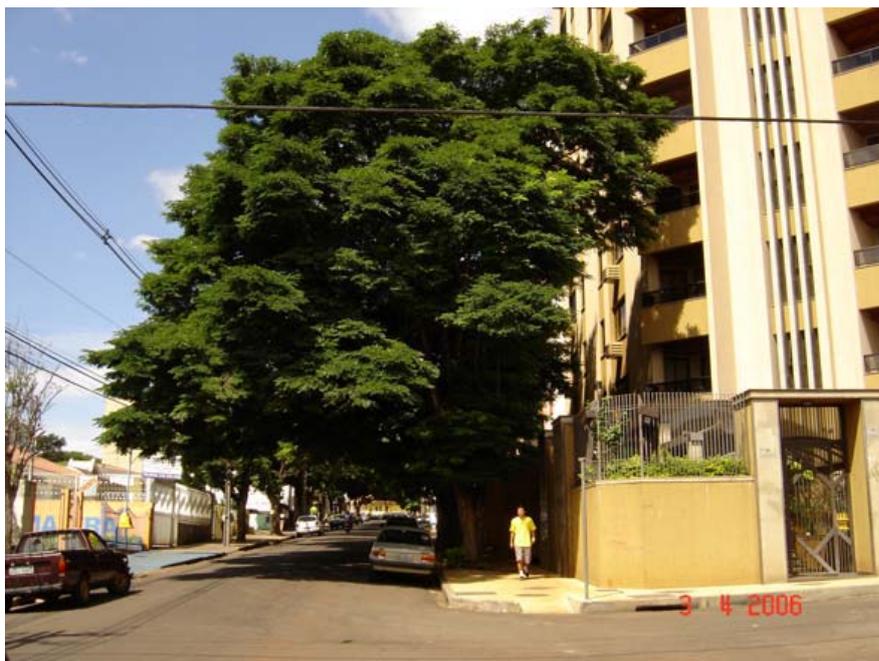
Figura 24: Árvore apresentando a copa deformada por poda decorrente da presença de um edifício

A análise da Figura 25 demonstra dois exemplos muito parecidos com o da Figura 24, no qual duas árvores de grande porte estão presentes em calçamento sob fiação, fato este que deveria ser reconsiderado uma vez que são espécies não condizentes para este espaço em questão. Neste mesmo exemplo, os edifícios foram os responsáveis pela retirada de quase metade das copas destas árvores, e não apresentam recuo frontal, conflitando-se com esta arborização.

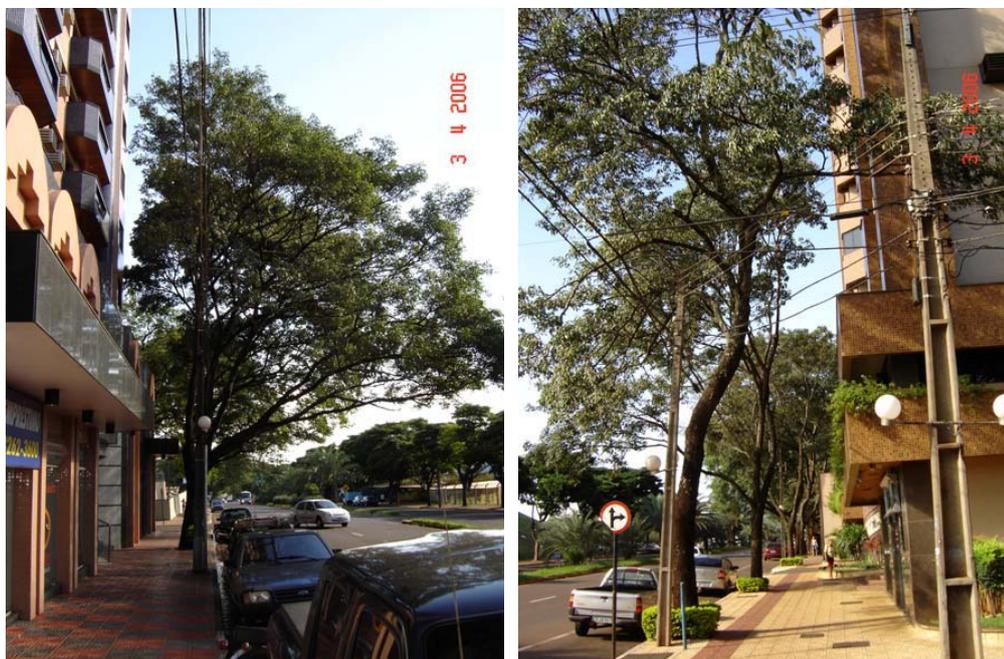
Figura 25: Exemplos de árvores com copas danificadas em decorrência da presença dos edifícios

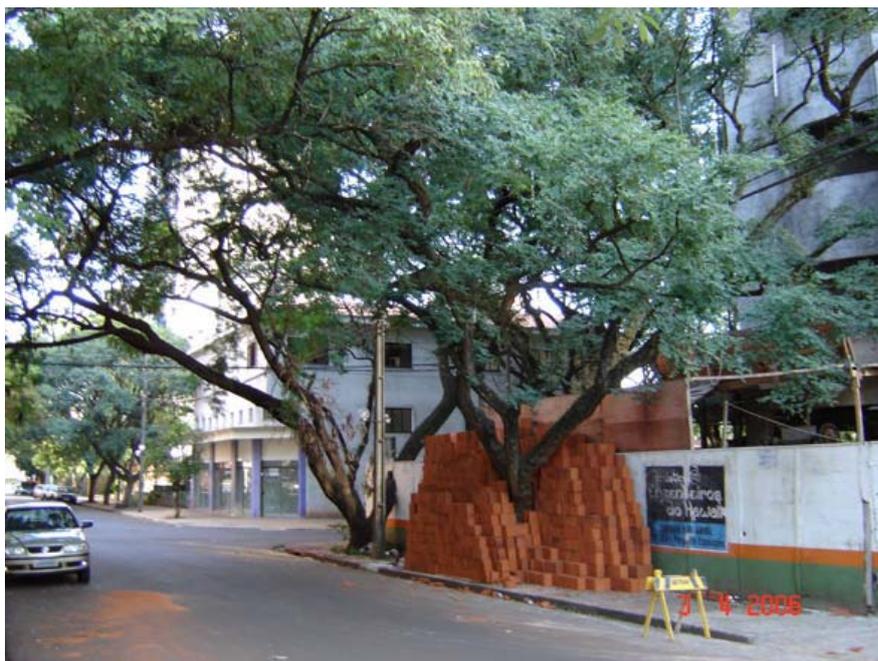
Figura 26: Descaso por parte dos agentes produtores do espaço urbano com relação à arborização

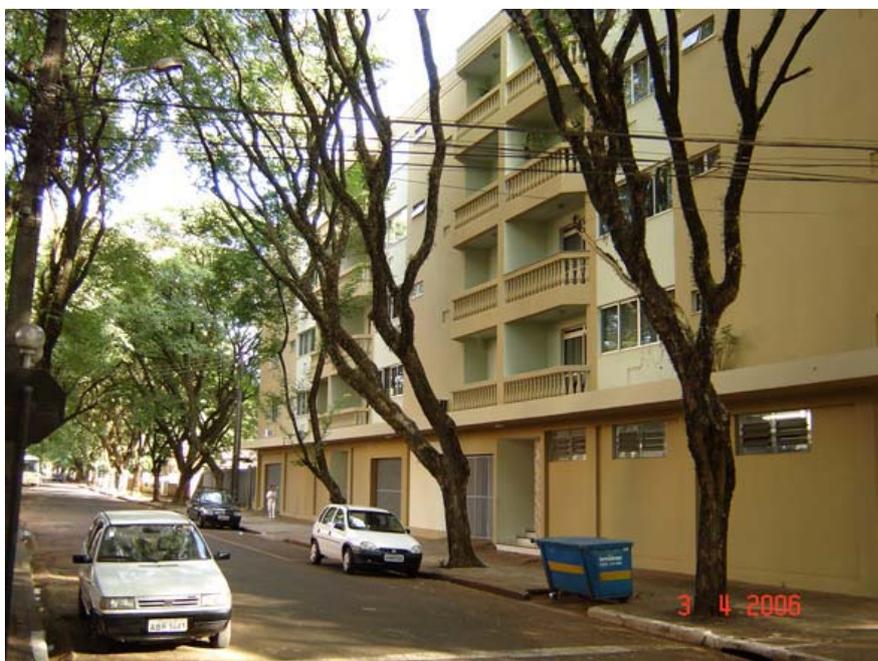
Figura 27: Exemplo de conflito entre arborização de acompanhamento viário e a verticalização

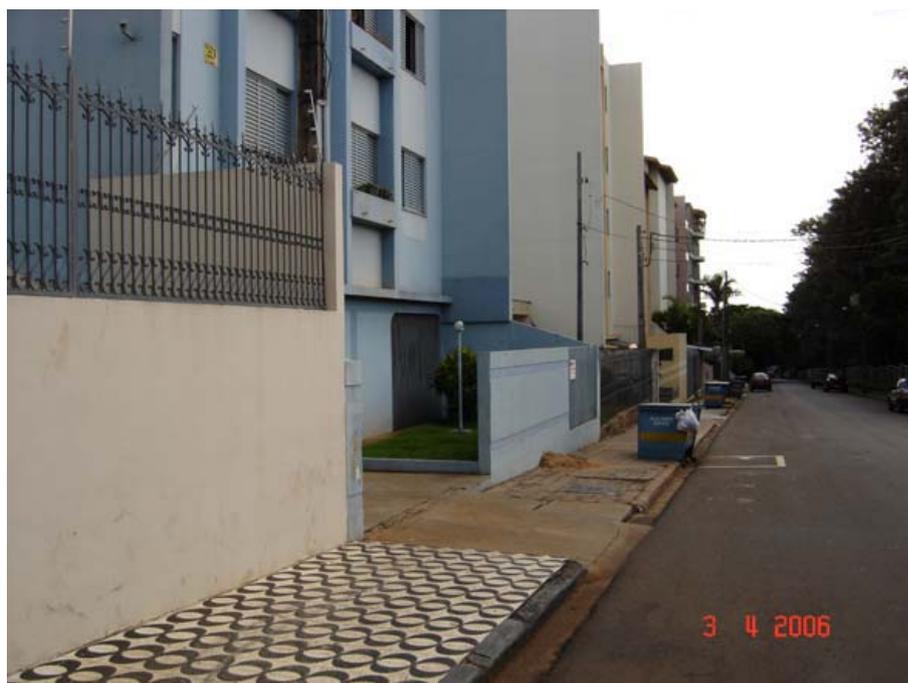
Figura 28: Exemplo de conflito entre arborização de acompanhamento viário e a verticalização

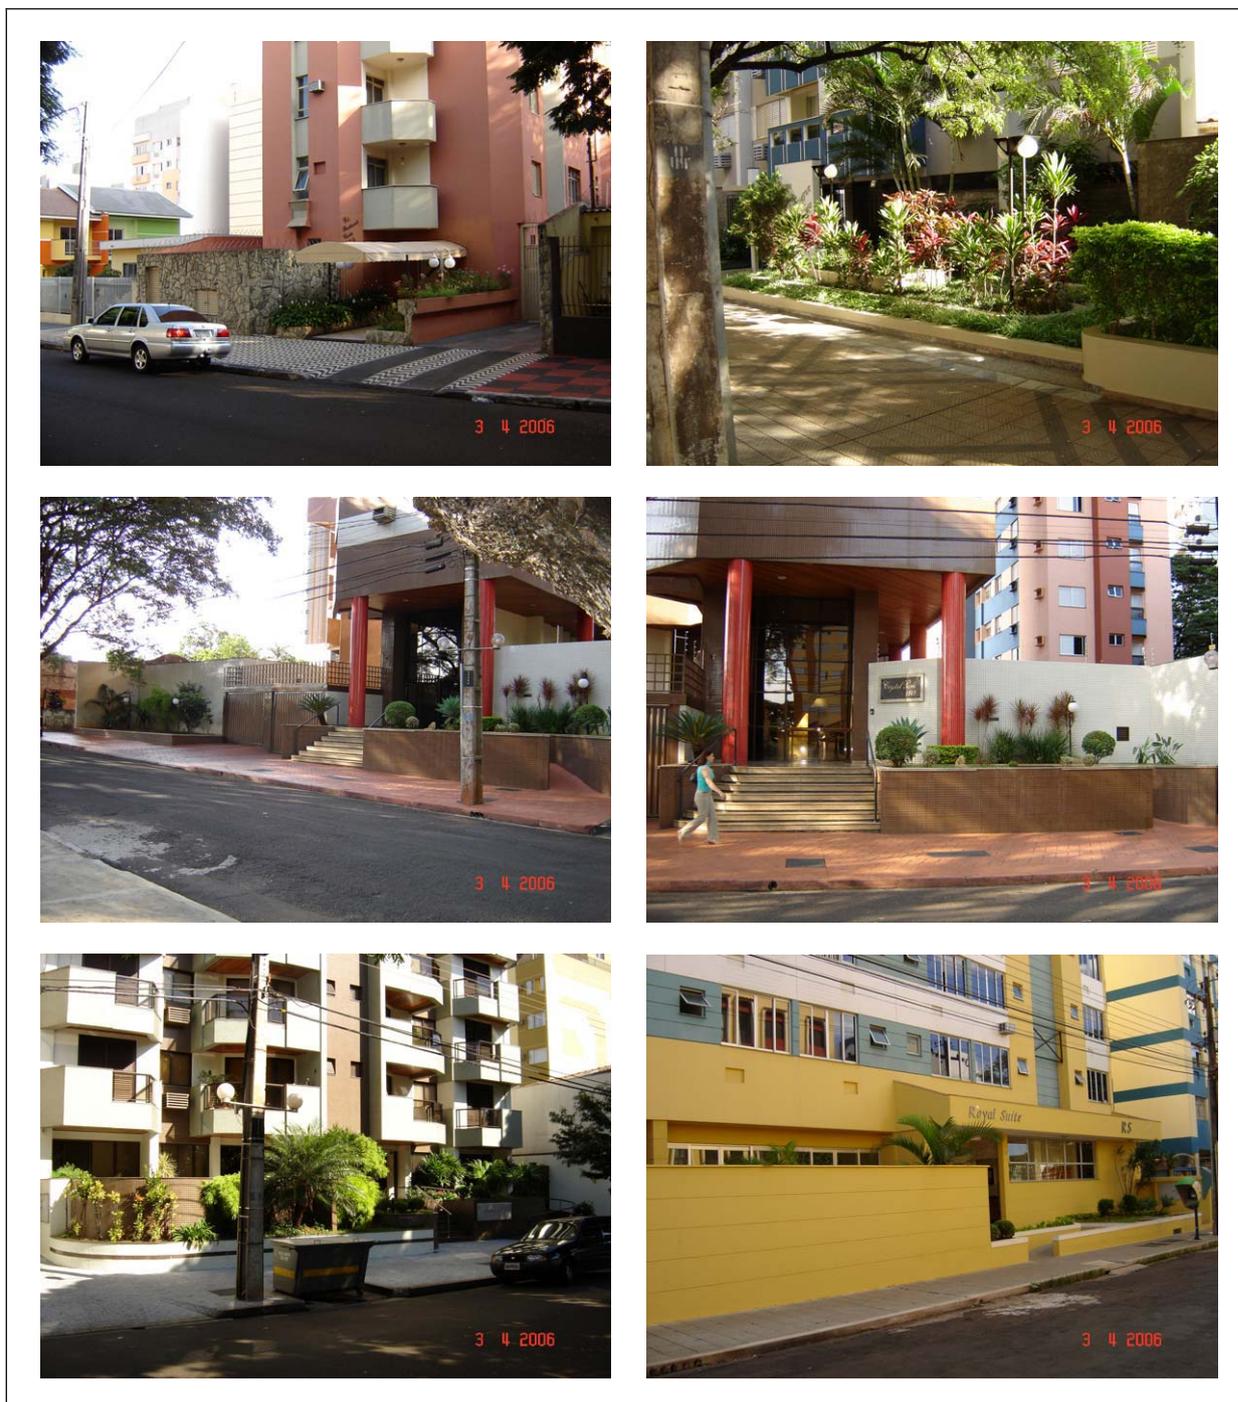
Figura 29: Exemplos de edifícios que incorporam o verde em suas construções

Os edifícios que incorporam a flora na construção representam uma minoria das edificações da Zona 7, representadas por edifícios cujas construções são destinadas a classe social com maior poder aquisitivo, uma vez que a manutenção destes pequenos espaços resulta no aumento do valor da taxa de condomínio.

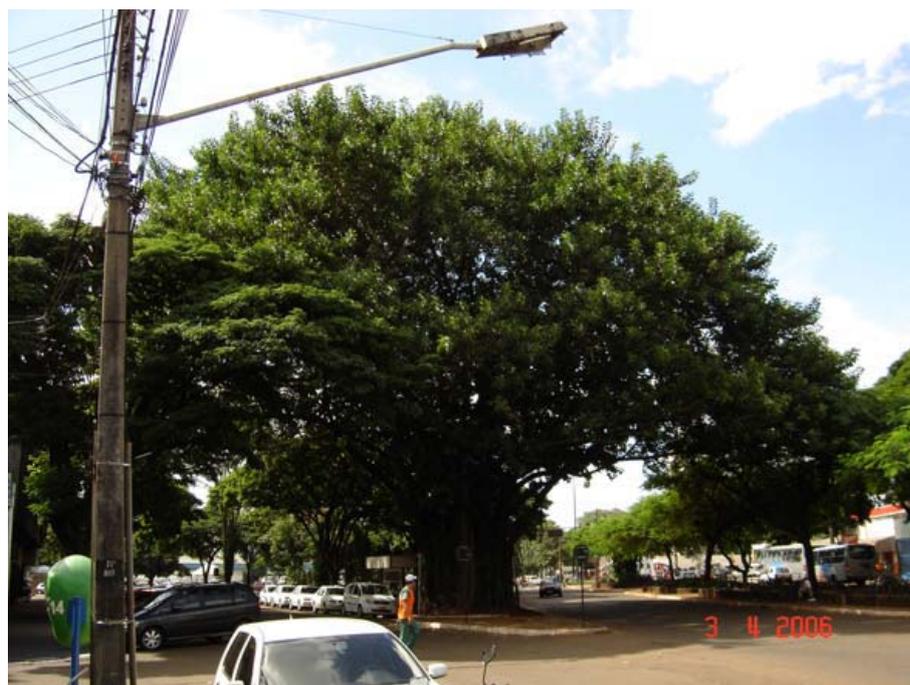
Figura 30: Árvore de maior porte e diâmetro de copa encontrada na Zona 7: uma Figueira localizada em canteiro central da Avenida São Paulo

Corroborando com os dados quanto a possibilidade de desenvolvimento de árvores em ambiente urbano, a Figura 30 demonstra um exemplo claro deste fato, onde uma Figueira (*Ficus sp.*), mesmo enfrentando várias intempéries do meio urbano, foi capaz de se desenvolver. Ressalta-se aqui que este exemplar possui área livre em seu entorno, fato que proporciona um ambiente favorável para o seu desenvolvimento e nenhum edifício que proporcione sombra no seu raio. Esta Figueira está localizada em um amplo canteiro central da Avenida São Paulo e é a maior árvore encontrada na Zona 7, apresentando mais de 30 metros de altura e uma formosa copa.
