**ANÁLISE DA DEGRADAÇÃO AMBIENTAL DO PARQUE MUNICIPAL DO
CINQUENTENÁRIO, MARINGÁ - PR**

Dissertação apresentada ao Programa de Pós-Graduação em Geografia da Universidade Estadual de Maringá, Curso de Mestrado, sob orientação da Prof^a. Dr^a. Marta Luzia de Souza como requisito parcial para obtenção do título de Mestre em Geografia.

ANÁLISE DA DEGRADAÇÃO AMBIENTAL DO PARQUE MUNICIPAL DO
CINQUENTENÁRIO, MARINGÁ-PR

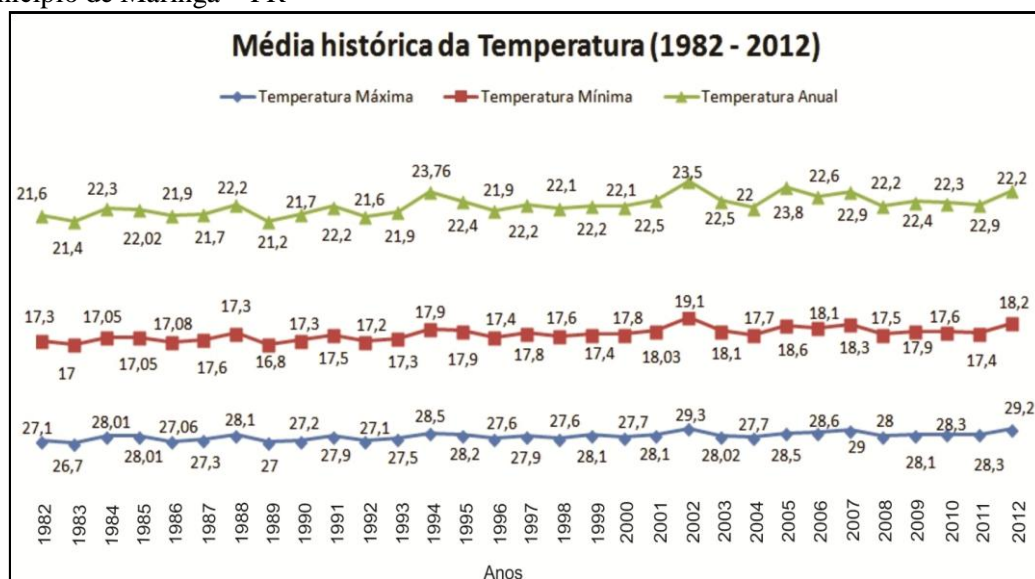
Gráfico 1: Série histórica (1982 – 2012) das Temperaturas médias, mínimas e máximas do município de Maringá – PR

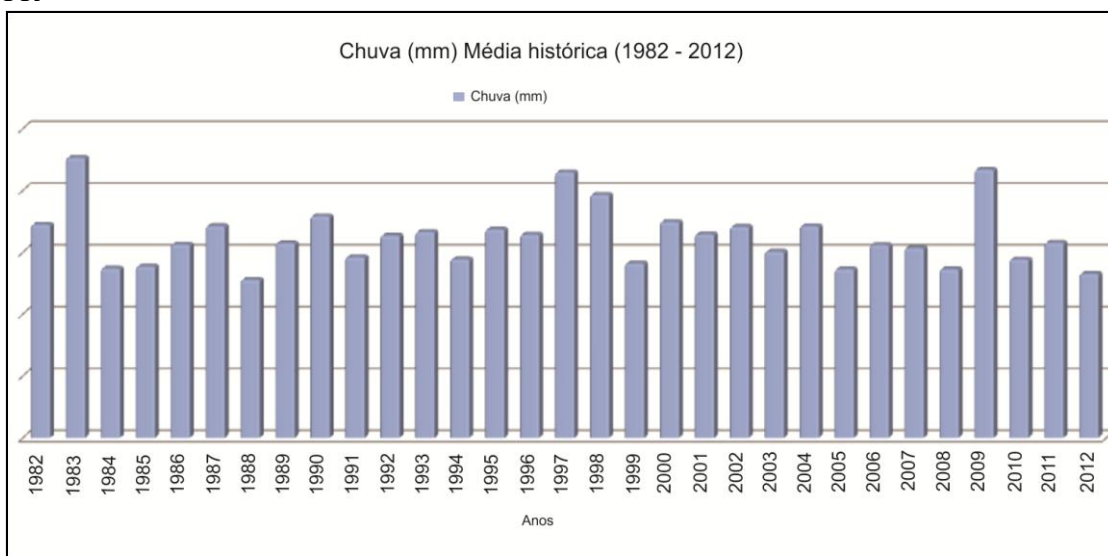
Gráfico 2: Série histórica (1982 – 2012) da precipitação média anual do município de Maringá – PR

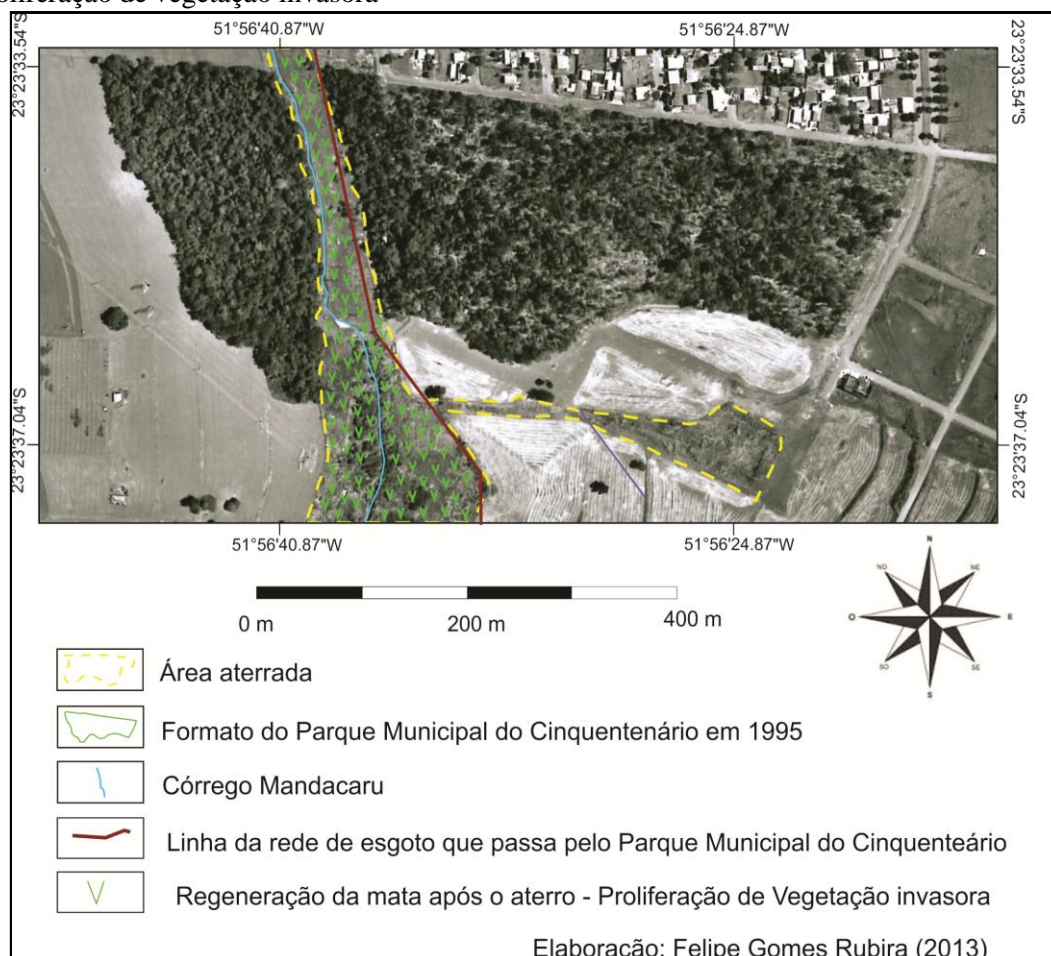
Figura 26: Área aterrada do Parque Municipal do Cinquentenário (Maringá – PR) e posterior proliferação de vegetação invasora

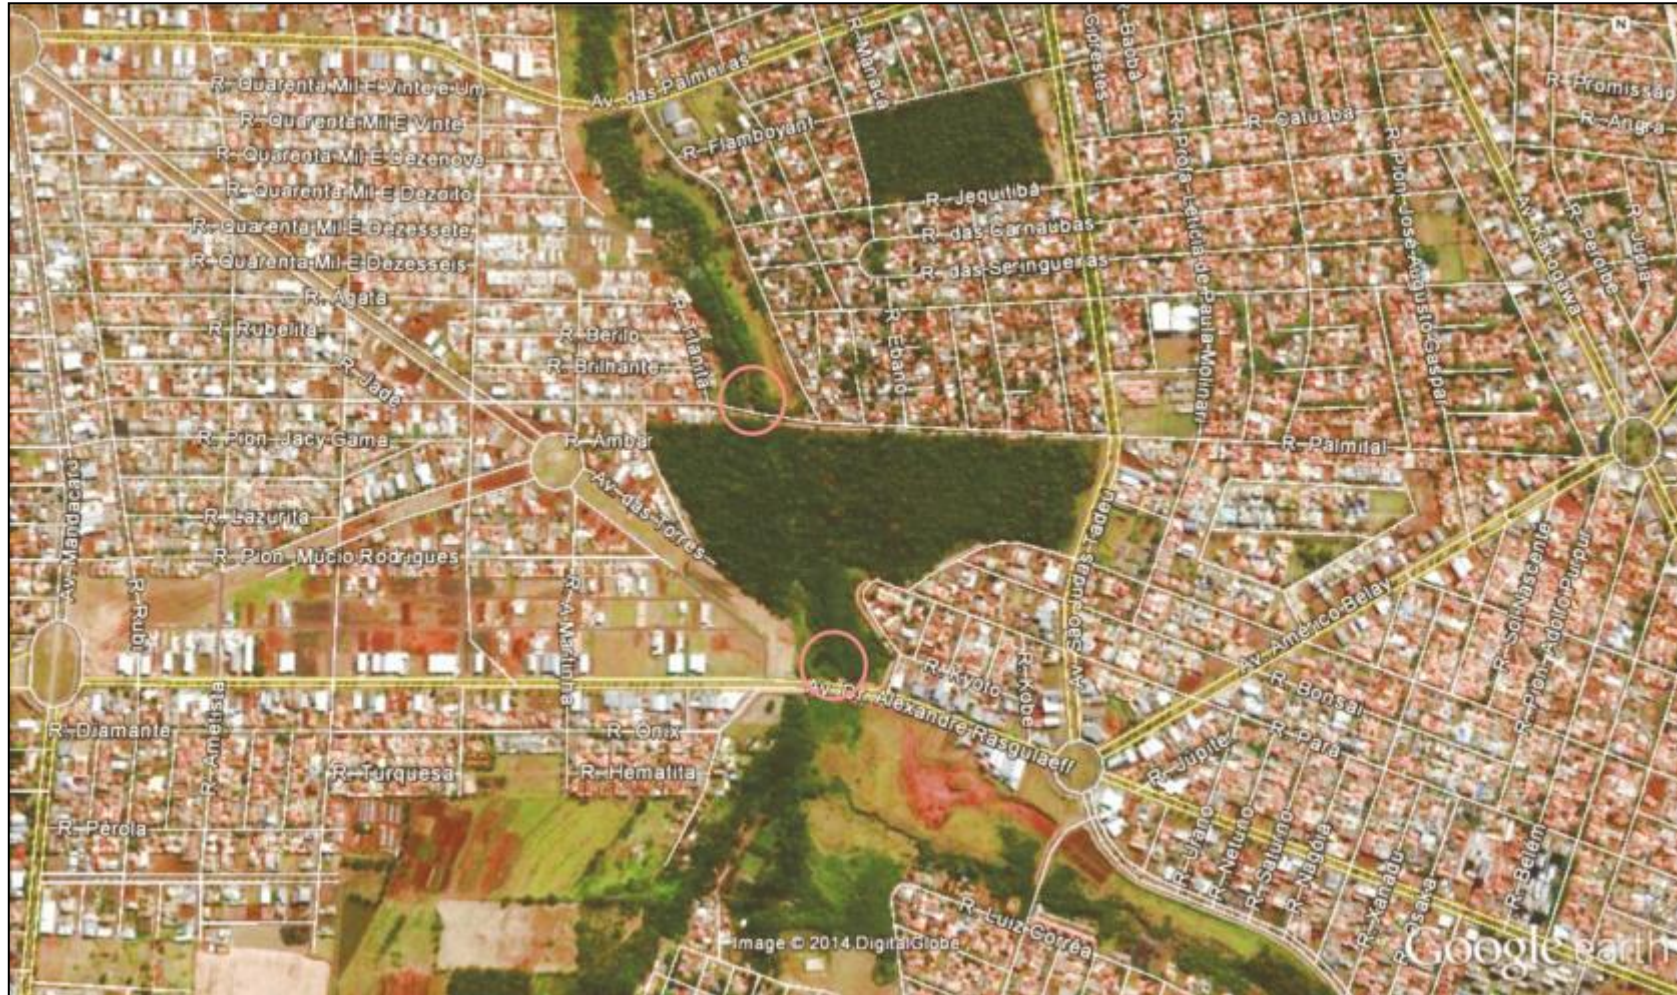
Figura 30: Imagem do ano de 2013 do satélite do Google Earth. Relação do nome das principais ruas vizinhas ao parque e localização das duas feições erosivas de maior porte do Parque Municipal do Cinquentenário, Maringá - PR

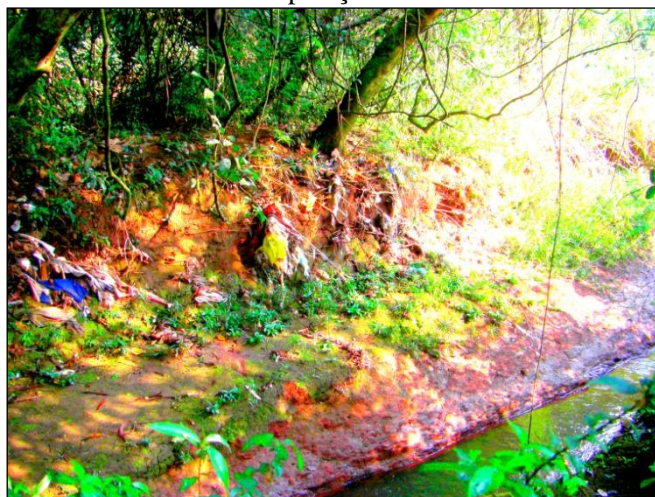
Figura 36: Margens desestabilizadas com deposição de resíduos sólidos e leito escavado

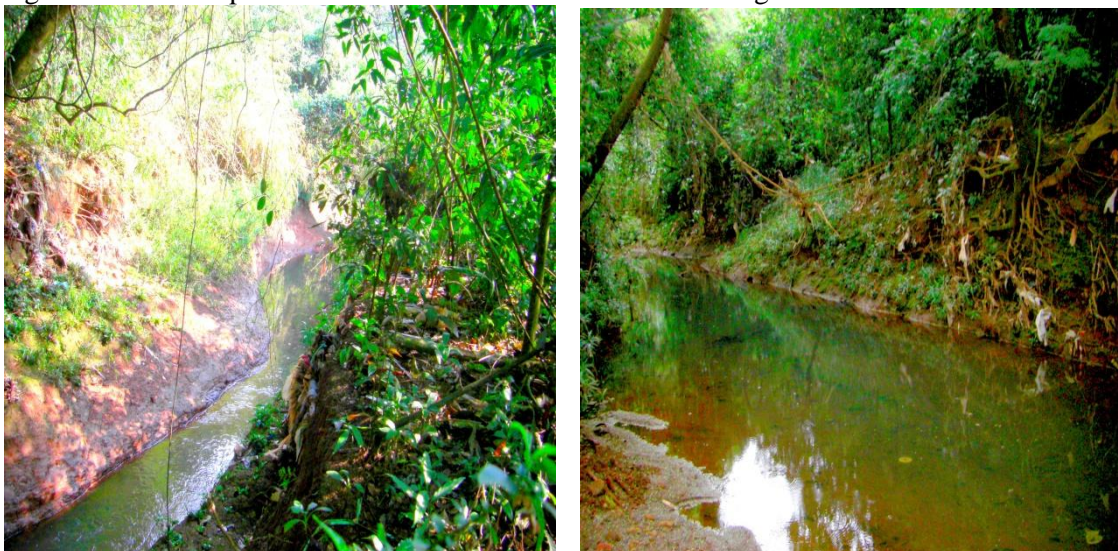
Figuras 37 e 38: Aspectos morfométricos diferenciados do córrego Mandacaru na área de estudo

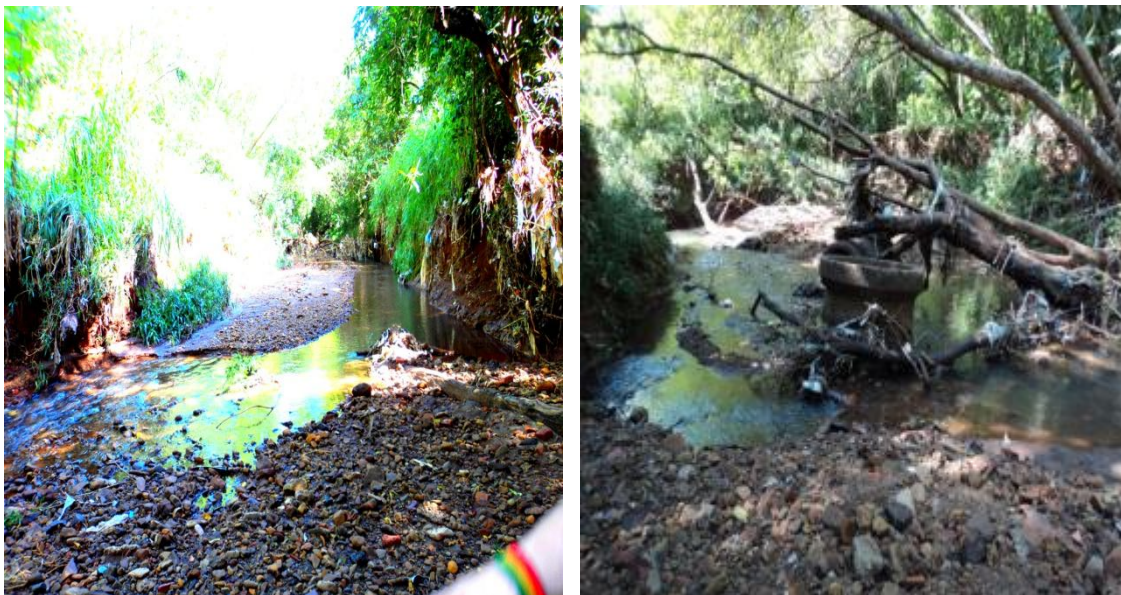
Figuras 39 e 40: Deposição de seixos e cascalhos no córrego Mandacaru

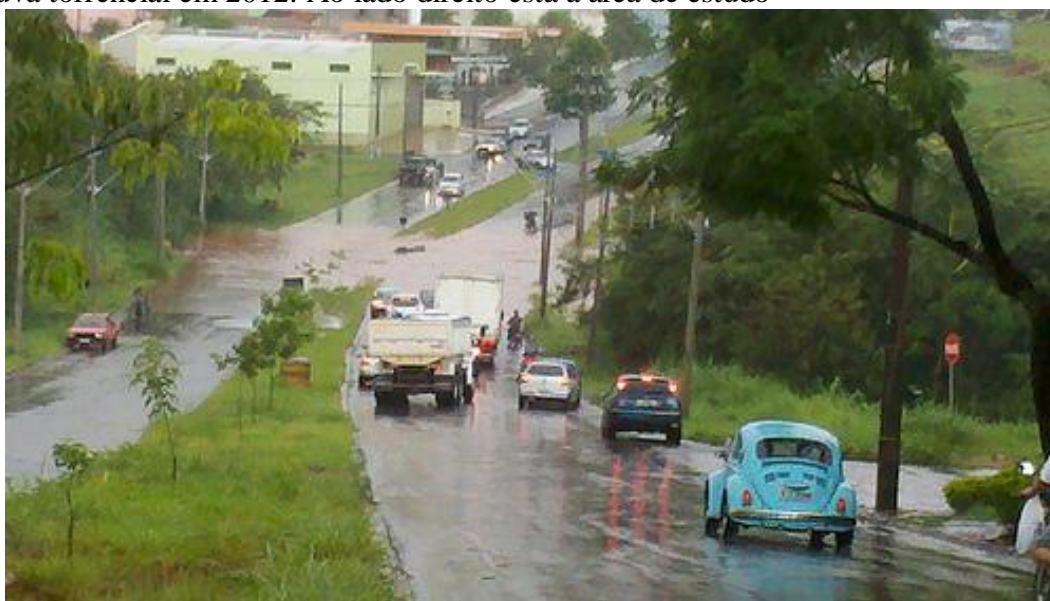
Figura 49: Córrego Mandacaru transbordando a Av. Dr. Alexandre Rasgulaeff após chuva torrencial em 2012. Ao lado direito está a área de estudo

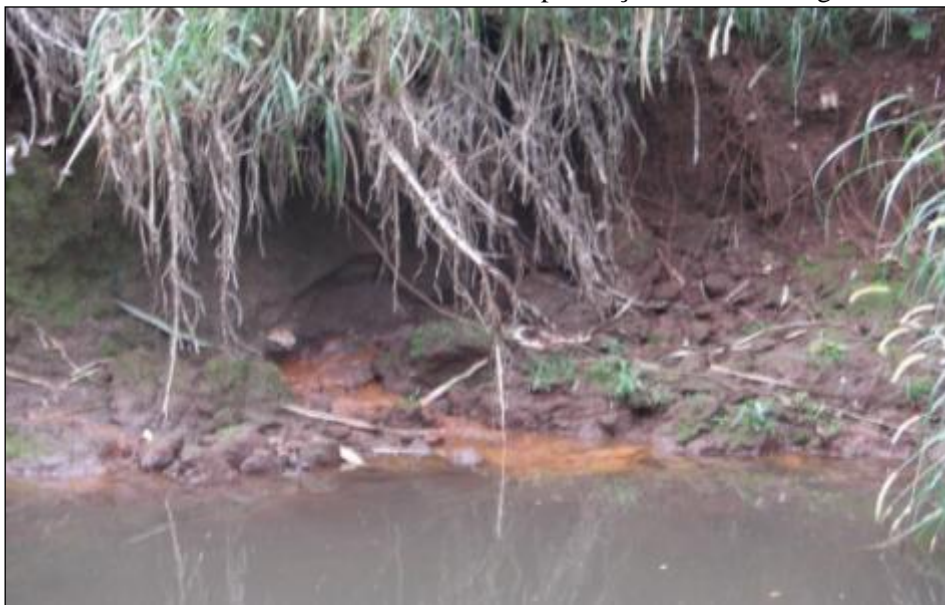
Figura 51: Gleissolo ao lado do canal fluvial onde há presença de minerais argilosos e ferrosos

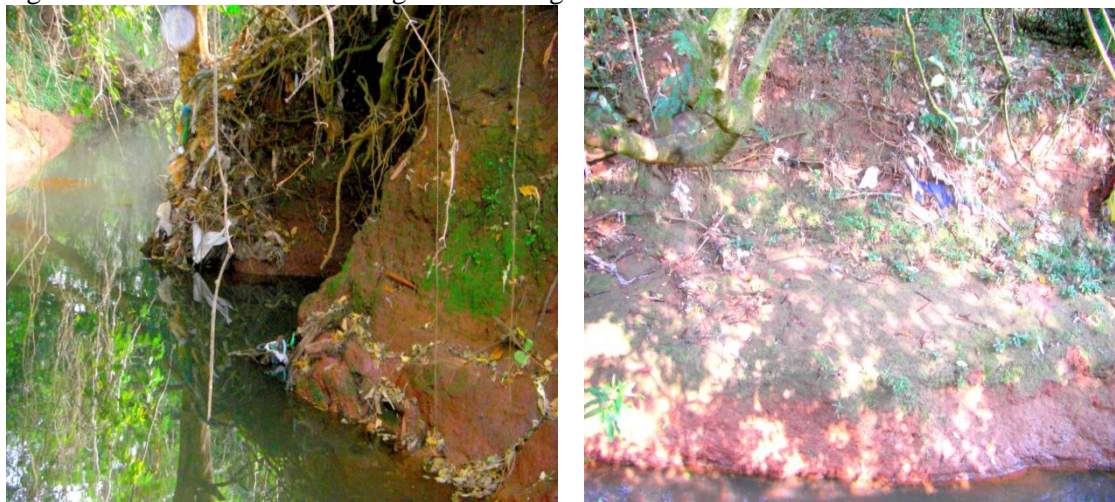
Figuras 52 e 53: Erosões nas margens do córrego Mandacaru

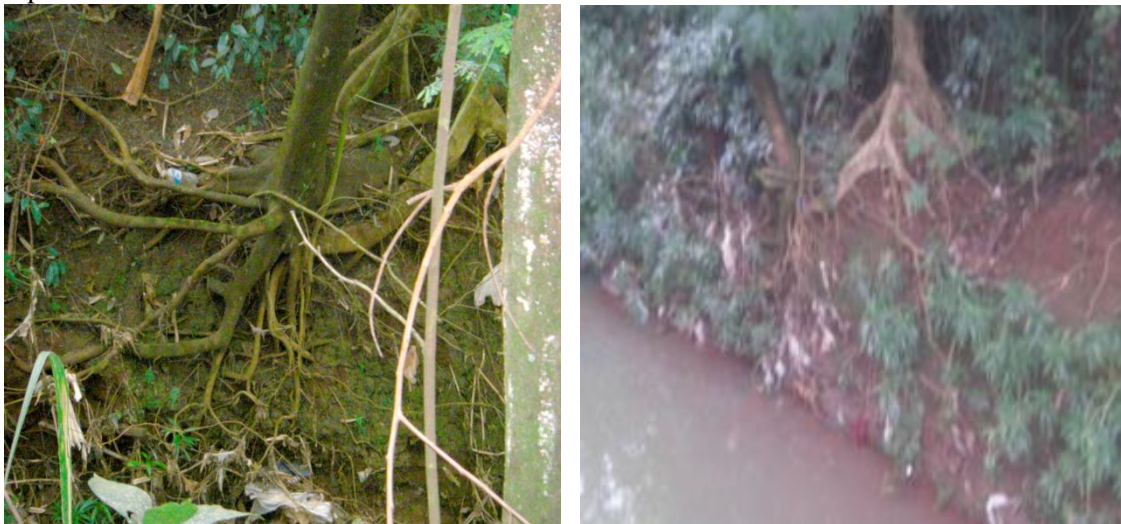
Figuras 54 e 55: Erosões nas margens do córrego Mandacaru deixam as raízes das árvores expostas

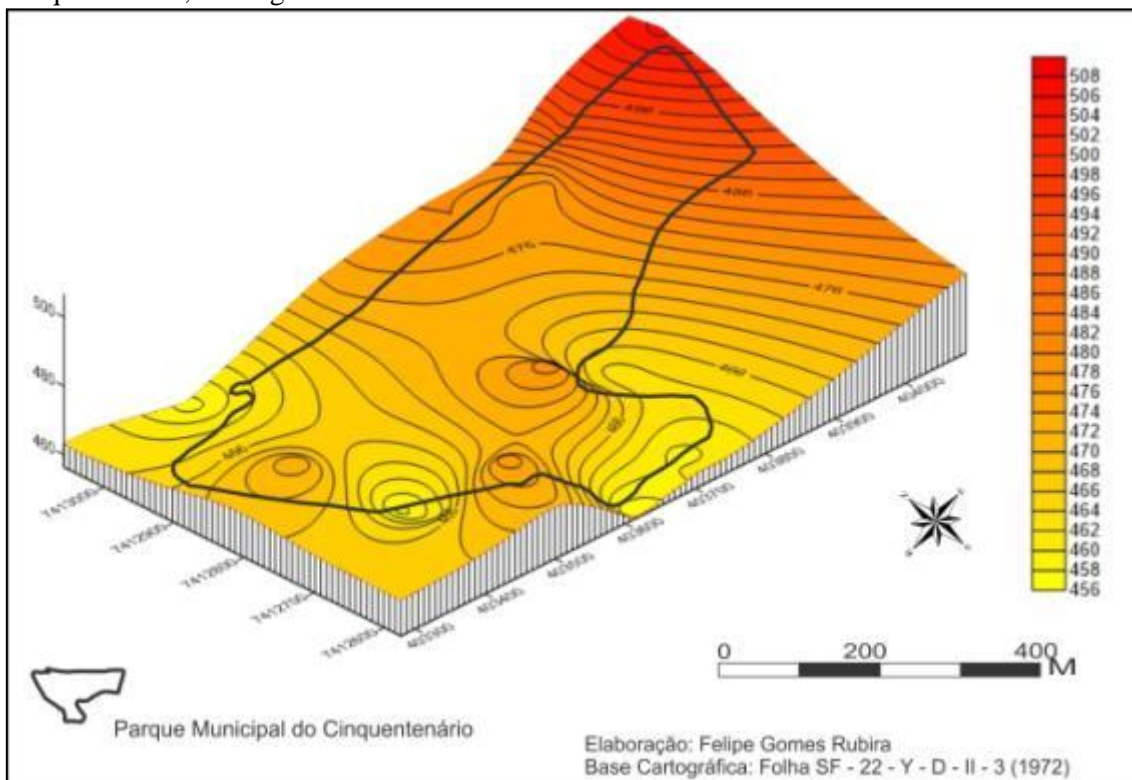
Por meio deste modelo digital também ficou mais evidenciado o local do relevo das duas maiores erosões. Verificou-se na margem sul do parque, onde se localiza a erosão ao lado da Av. Dr. Alexandre Rasgulaeff como o relevo se acentua ficando mais íngreme, demonstrando maiores declividades. Na erosão localizada ao lado da Rua Palmital verificou-se a mesma situação, as declividades aumentaram e o terreno ficou mais íngreme.
