**ARBORIZAÇÃO VIÁRIA EM MARINGÁ-PR DE 1940 A 2015: UM ESTUDO
BIOGEOGRÁFICO**

Dissertação apresentada ao Programa de Pós-Graduação em Geografia da Universidade Estadual de Maringá, para obtenção do grau de Mestre em Geografia, área de concentração: Análise Regional e Ambiental, linha de pesquisa: Análise Ambiental.

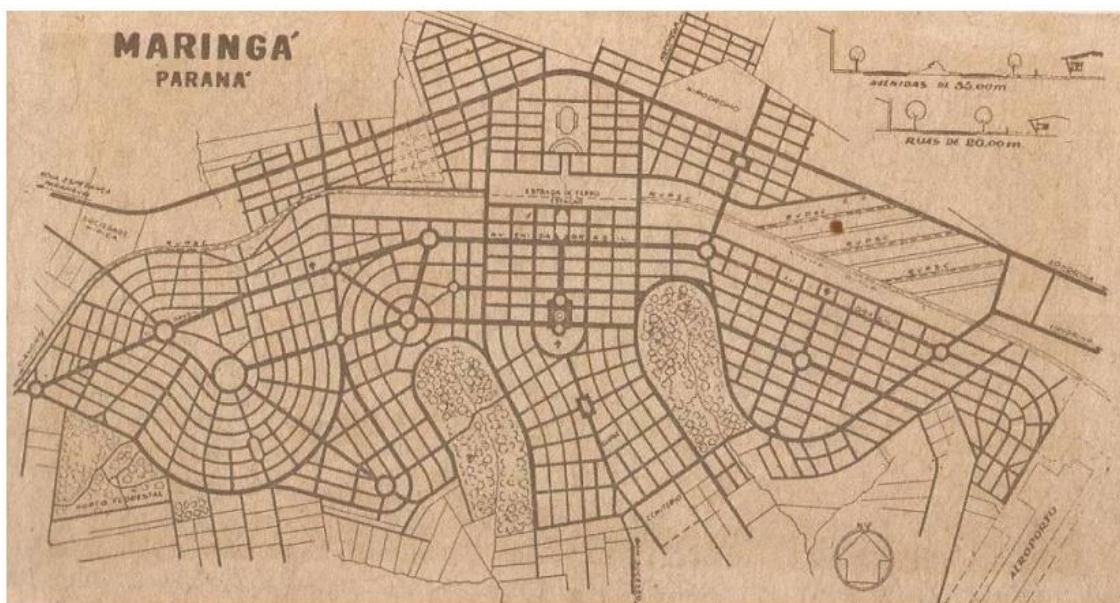
Figura 02: Projeto de Maringá, traçado de Jorge de Macedo Vieira

Com base em relatos, a partir da década de 40-50, a CMNP realizou transações de lotes urbanos, e apenas por volta do ano de 1946, realizou-se a venda de lotes para habitantes de Maringá. Destas transações originou-se o que atualmente é conhecido por Maringá Velho, (RODRIGUES, 2004). Abaixo o mapa do traçado original de Maringá, desenho feito pelo Engenheiro Jorge Vieira de Macedo a pedido da CMNP- Companhia Melhoramentos Norte do Paraná. Nesta imagem as formas da malha urbana com traçados planejados e bem distribuídos ao longo da planta inicial.

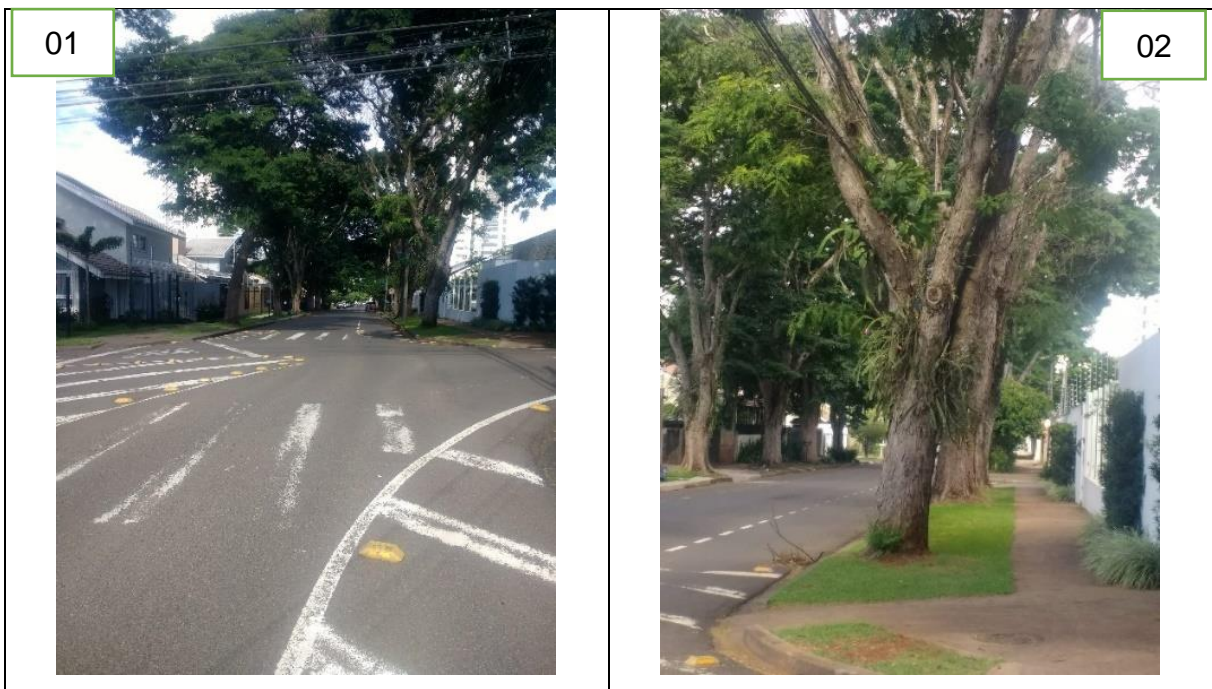
Figura 06: Fotografias 01 e 02, Sibipirunas na Rua Men de Sá zona 2

As fotografias 01 e 02 da Figura 06 são da Rua Men de Sá, na zona 2 as Sibipirunas (*Caesalpinia peltophoroides*) formam túneis por quase todo o percurso da via, salvo em casos onde a vegetação não foi replantada novamente deixando espaços vazios no intervalo de árvores.

Na Zona 2, as árvores são de porte grande, as quais, encontram-se com a idade avançada, como se pode visualizar nas fotografias da figura 06. Destaca-se na foto, que alguns exemplares precisam ser monitorados ou retirados.

Por outro lado, essa vegetação de porte grande proporciona diversos benefícios, como visto nas imagens: o sombreamento propiciado pelas copas das árvores serem amplas, embelezamento das ruas, amenização do calor, formação de túneis ao longo das ruas, deixando uma sensação de bem-estar aos transeuntes que trafegam pelas vias no bairro.

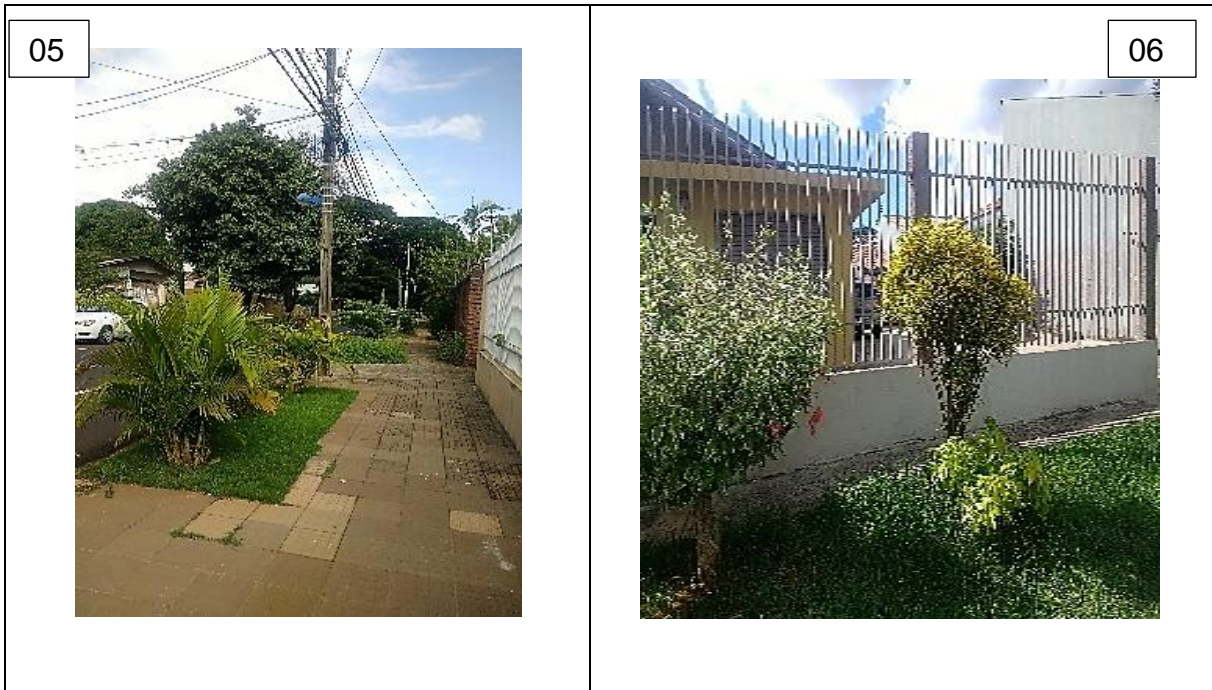
Figura 09: Fotografias 05 e 06, ajardinamento na Rua Martim Afonso

Na Zona 2, o ajardinamento de calçadas observado nas fotografias 05 e 06 da figura 9, na Rua Martim Afonso, desenvolvido por moradores é frequente.

A figura 09 apresenta o ajardinamento de calçadas.

Nas imagens 05 e 06 da Figura 09, os jardins nas calçadas são zelados por moradores, com plantas ornamentais adquiridas em viveiros de mudas particulares ou desenvolvidas pelos próprios moradores.

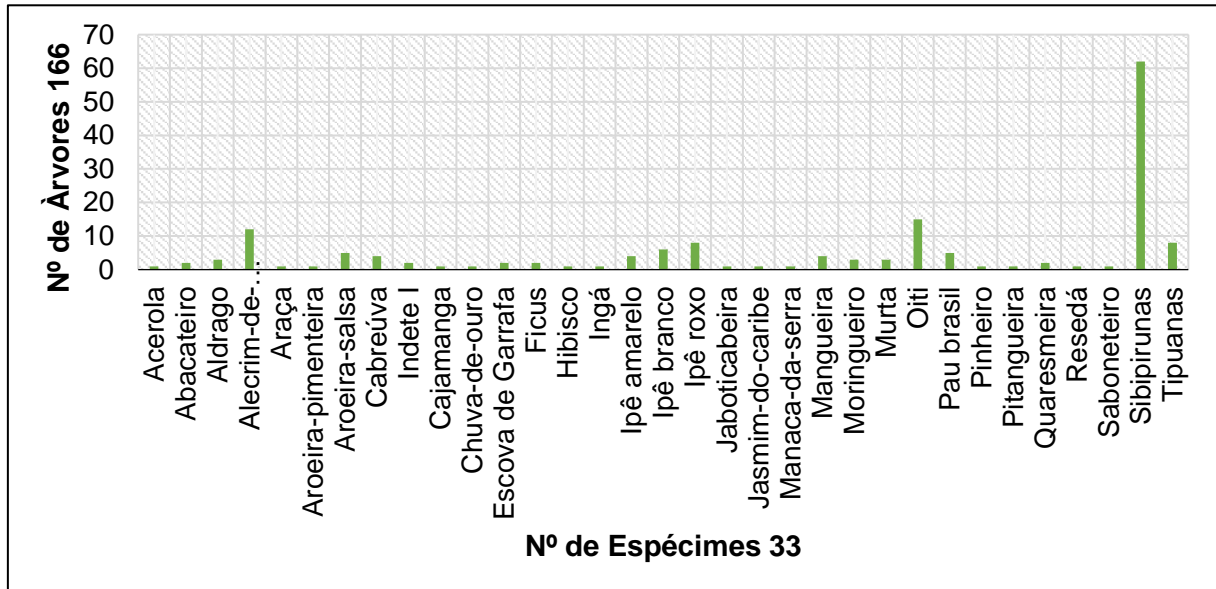
Gráfico 01: Zona 2/Frequência de Espécies

mostra assim, ser a nova orientação para linha de plantio da prefeitura. Outras espécies com valores abaixo de 1,00% expostas no gráfico estão relacionadas possivelmente com o plantio realizado pelo próprio município.

Outras espécies estão sendo introduzidas pela prefeitura por meio de replantio de mudas trazidas do viveiro municipal, no caso o Pau-brasil (*Paubrasilia echinata*) e a Cabreúva (*Myroxylon peruiviferom*). Percebe-se outra situação de replantio em que o morador, devido à demora pela prefeitura em executar o novo plantio, acaba plantando uma muda por ele escolhida ou indicada por outro morador. Visto que, no campo encontrou-se árvores frutíferas como: Mangueira (*Mangifera indica*), Acerola (*Malpighia glabra*), Abacateiro (*Persea gratissima*), Araçá (*Psidium cattleianum*), Pitangueira (*Engenia uniflora*) e Cajá-manga (*Spondias cythera*) ao longo das ruas, sinais evidentes de plantio feito por cidadão comum e que é apresentado no gráfico 01.

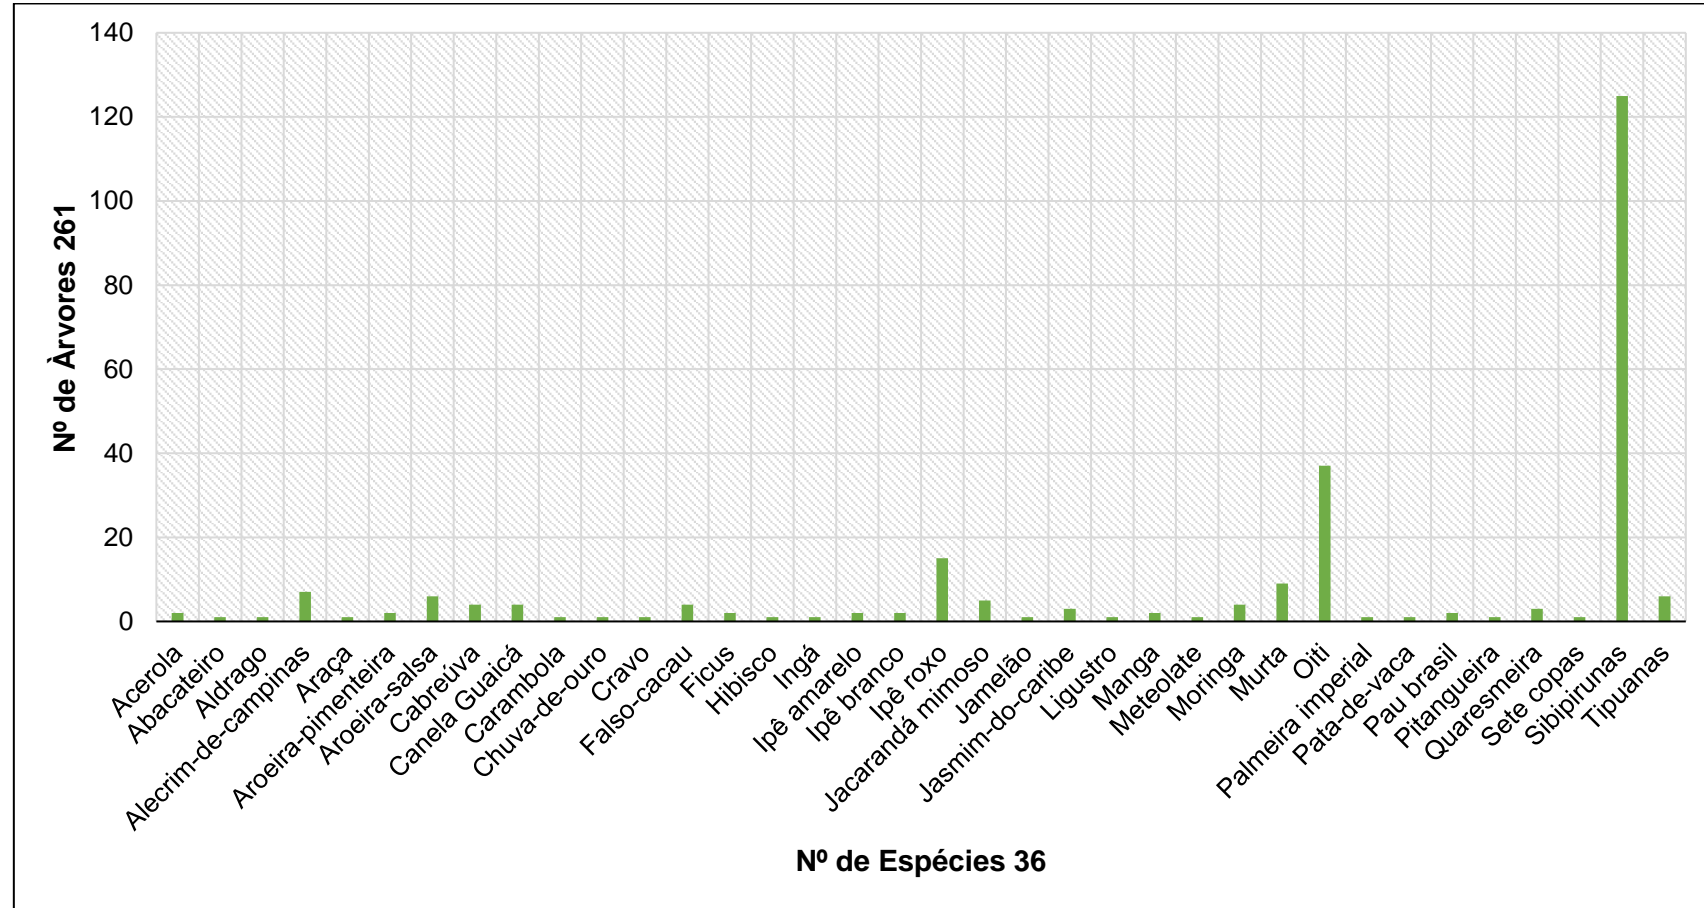
Gráfico 02: Vila Morangueira/Frequência de Espécies (%)

Além disso, verifica-se tabulado no gráfico, a alteração da vegetação original sendo substituída por novos exemplares plantados no calçamento público. Esta vegetação pode estar sendo substituída, também, por moradores que, na ausência dos cuidados da prefeitura, introduzem a vegetação sem ter conhecimento prévio e técnico de profissionais da área.

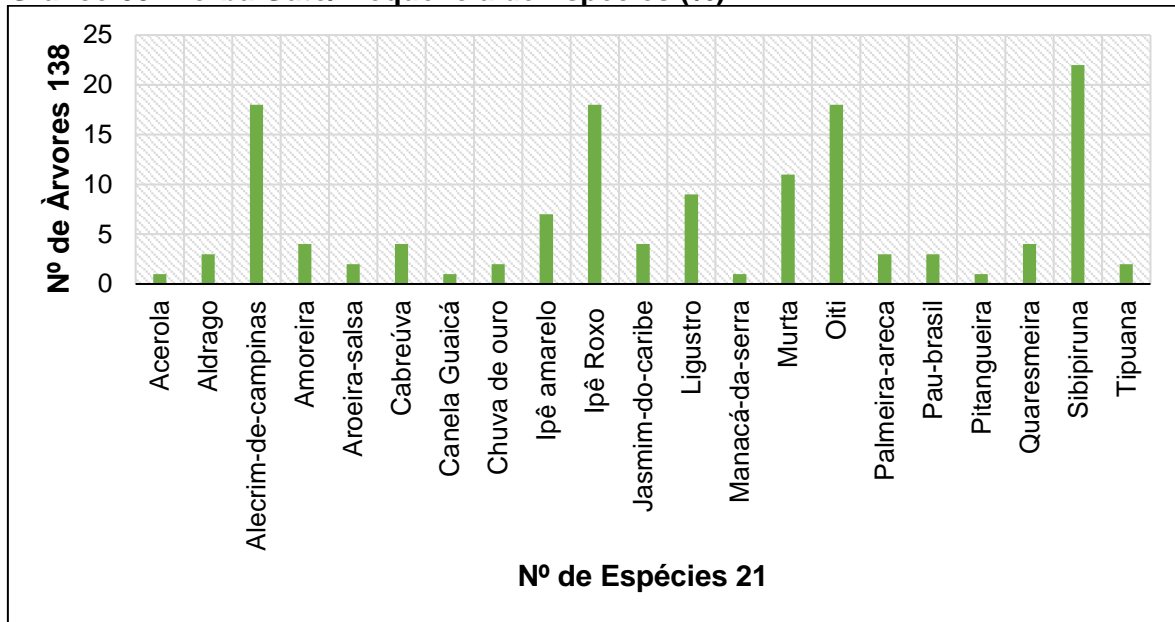
Gráfico 03: Borba Gato/Frequência de Espécies (%)

O gráfico 03, evidencia o número de indivíduos, espécies e frequência em porcentagem, destacada no gráfico.

Possivelmente, árvores frutíferas como a acerola, a pitanga, a amoreira, sejam plantadas pelos moradores do lugar, que acabam contribuindo, à sua maneira, para o replantio arbóreo nas vias públicas.

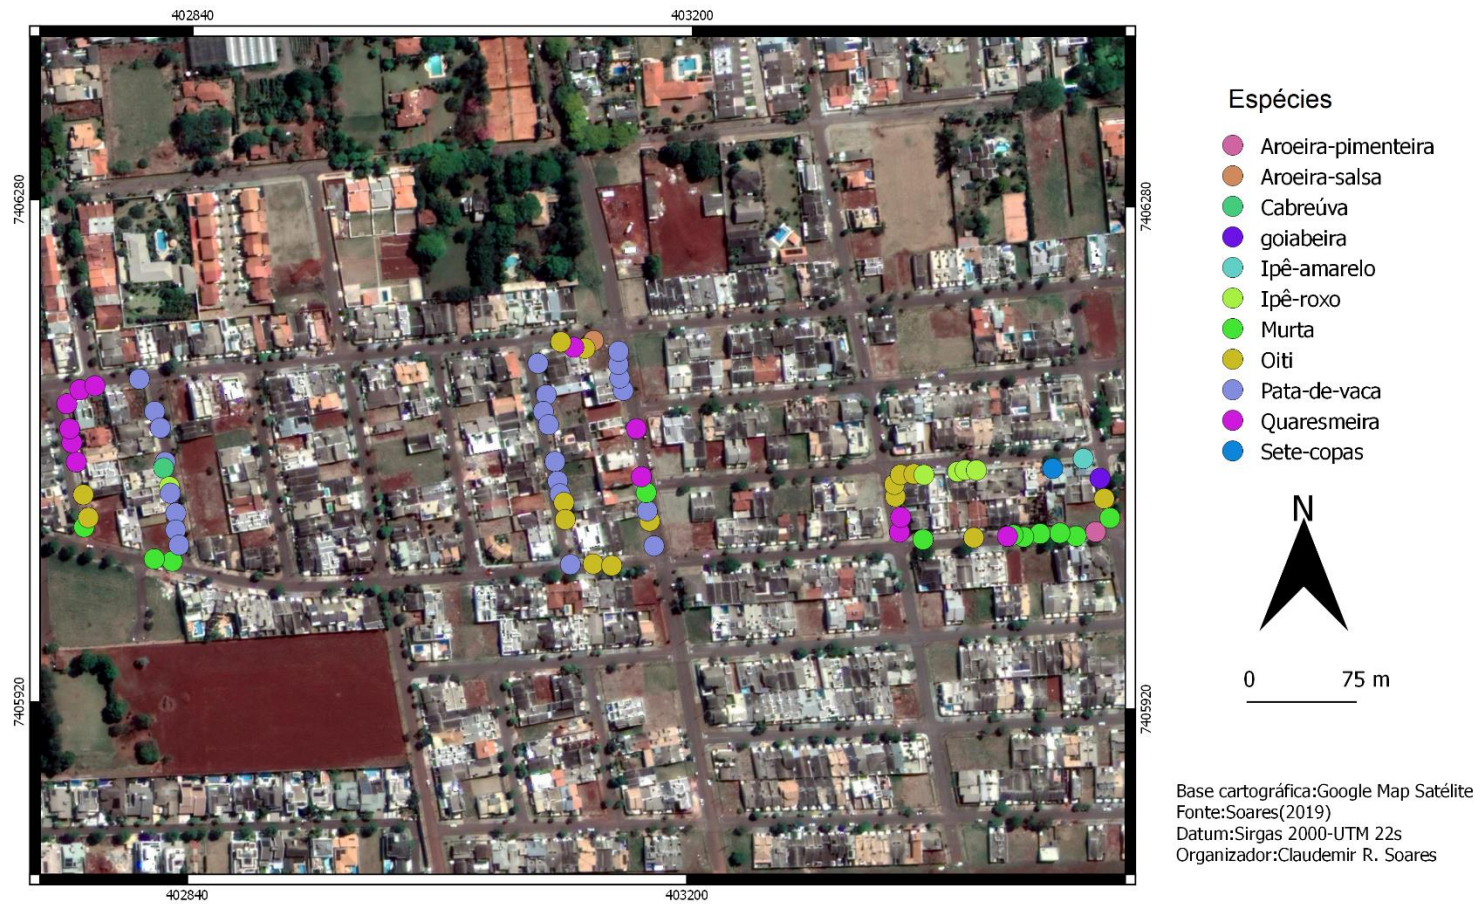
Figura 13: Mapa de Espécies Jardim Itália

O mapa 13, de indivíduos e espécies avaliados, apresenta a distribuição das quadras inventariadas no Jardim Itália.

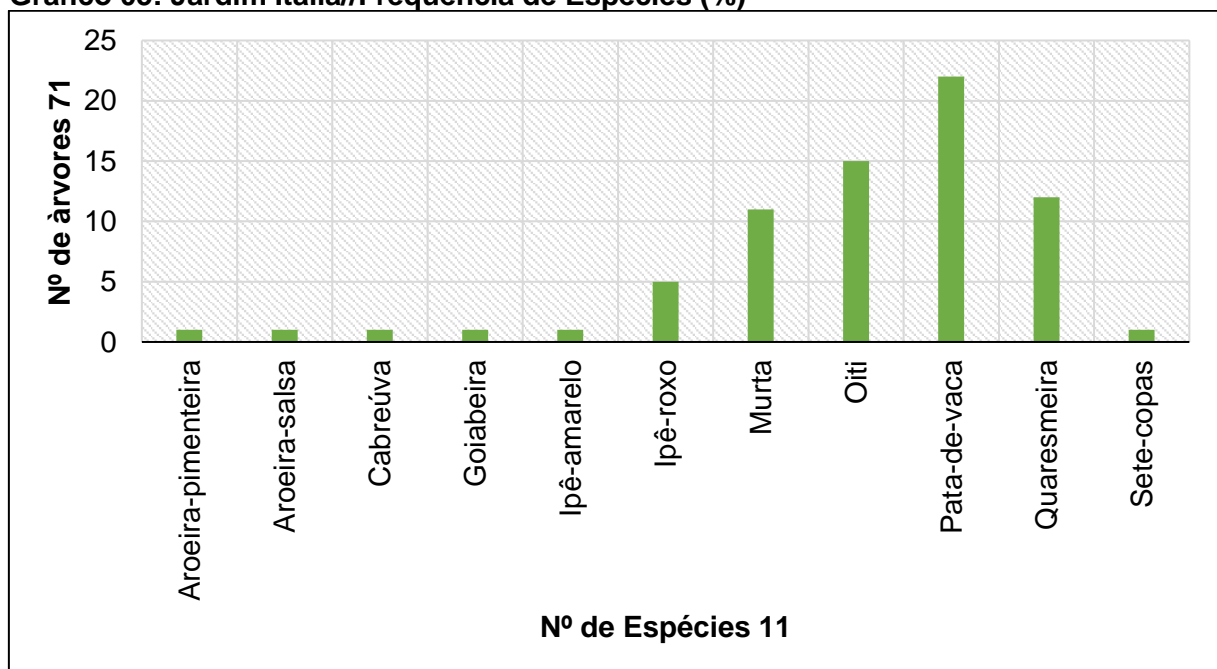
Gráfico 05: Jardim Itália//Frequência de Espécies (%)

O Gráfico 05 aponta, a frequência em porcentagem das espécies plantadas no bairro, considerando o número de indivíduos arbóreos 71, e o número de espécies 11, no total inventariado. As informações exibidas no gráfico 05, mostram que a Pata-de-vaca (*Bauhinia variegata*) com 30,99% das árvores plantadas, é a espécie mais frequente; em seguida vem: Oiti (*Licania tomentosa*) 21,13%, Quaresmeira (*Tibouchina semidecandra*) 16,90%, Murta (*Murraya paniculata*) 15,49%, Ipê-roxo (*Handroanthus heptaphyllus*) 7,04%.

Outras espécies aparecem em menor número como: Aroeira-pimenta (*Schinus terebinthifolius*) 1,41%, Aroeira-salsa (*Schinus molle*) 1,41%, Cabreúva (*Myroxylon peruiviferom*) 1,41%, Ipê-amarelo (*Handroanthus chrysotrichus*) 1,41%, Sete-copas (*Terminalia catappa*) 1,41% na linha de plantio.

Entre outras espécies mostradas no gráfico as frutíferas fazem parte da arborização de acompanhamento viário com menor frequência como a Goiabeira (*Psidium guajava*); essas árvores quase sempre são introduzidas nas vias públicas por munícipes.

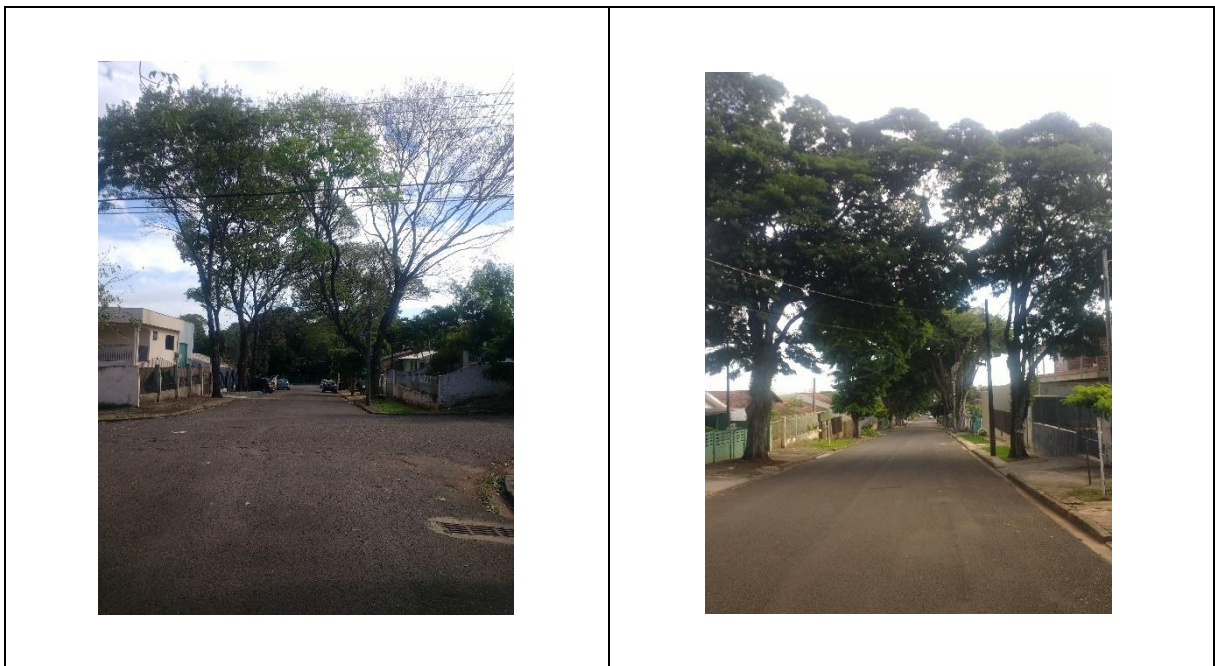
Figura 15: Ipês e Sibipirunas no Conjunto Borba Gato

Nas imagens da figura 15, nota-se que os Ipês e as Sibipirunas estão com idade avançada causando conflitos com a fiação e calçamento, pelo fato do seu porte ser grande. No entanto, também essa vegetação proporciona beleza às ruas dos bairros, sombreamento denso, em alguns pontos formando corredores arbóreos.

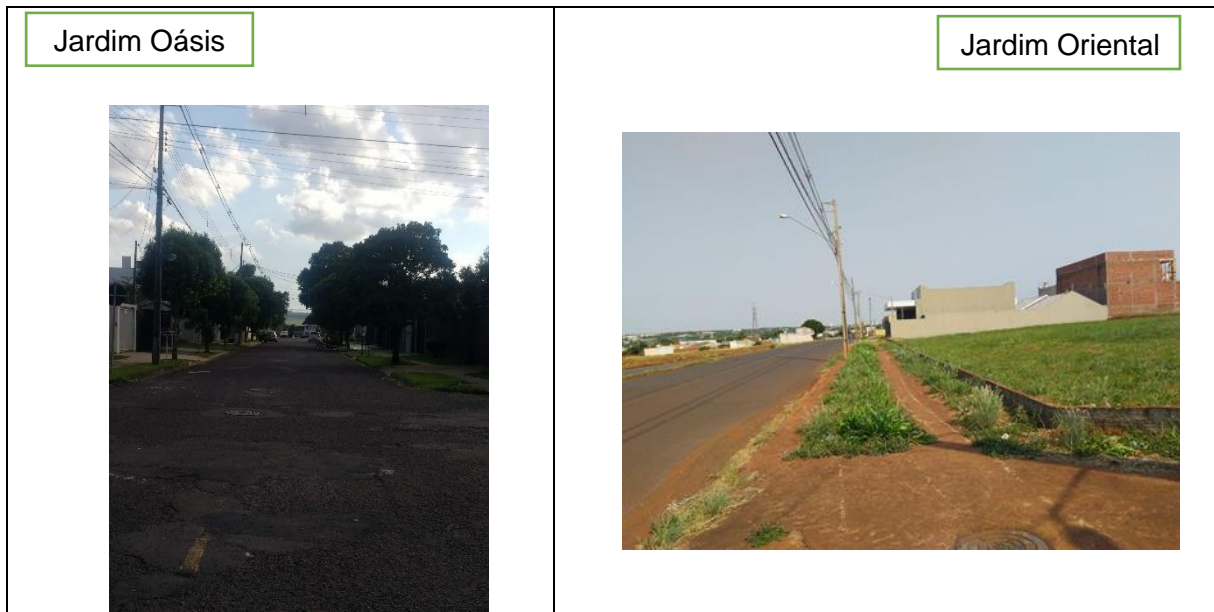
Figura 16: Arborização viária observada nos bairros Jd. Oásis/Oriental

Na Figura 16, constata-se a vegetação de acompanhamento viário observada nos bairros Jardim Oásis e Jardim Oriental. No Jardim Oásis a vegetação de pequeno porte como visto na imagem. No Jardim Oriental, há uma defasagem de vegetação plantada ao longo das ruas no calçamento viário, sendo o Jardim Oriental implantado no ano de 2011 e Jardim Oásis no ano de 1991.

Os dois bairros foram implantados em diferentes momentos da urbanização do município. Foram obedecidas normas técnicas e acatando as leis vigentes municipais. Nota-se que tanto um quanto o outro bairro carece de vegetação nas suas vias públicas. Na figura 16 fica evidente que o bairro mais antigo, no caso, o Jardim Oásis dispõe de maior quantidade de árvores, que observado no Jardim Oriental implantado em 2011. O Jardim Oriental por ser novo em relação aos outros bairros deixa a desejar em se tratando de arborização de acompanhamento viária, pois o mesmo foi implantado com as novas regras de aprovação perante a prefeitura de Maringá, como: Projeto de Arborização, entre outros projetos exigidos pelo município liberar o terreno para ser loteado, e desta forma, iniciar as edificações na área.
