**ESTUDO DE PROCESSOS EROSIVOS EM SOLOS DERIVADOS DE BASALTO,  
LUIZIANA-PR.**

Tese de Doutorado apresentada a Universidade Estadual de Maringá, como requisito parcial para obtenção do grau de Doutor em Geografia, área de concentração: Análise Regional e Ambiental, linha de pesquisa Análise Ambiental.

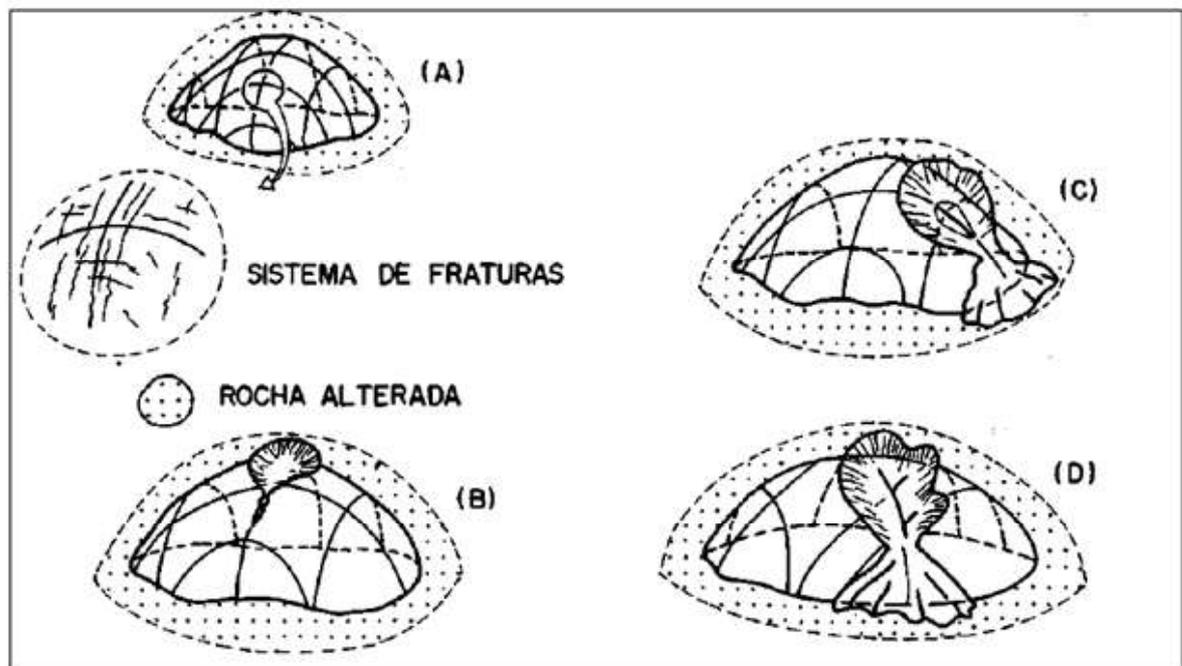
Figura 6: Representação esquemática da formação de canais e desenvolvimento de concavidades estruturais.

Desenvolvimento de concavidades estruturais, controladas por fraturas na rocha (A); formação de canal e desenvolvimento inicial de uma concavidade suspensa em relação ao fundo de vale adjacente (B); fase de aprofundamento e recuo de encostas (deslizamentos e erosão) (C); Desenvolvimento de subunidades côncavas na intersecção de duas famílias de fraturas (D).

no médio vale do rio Paraíba do Sul, no município de Bananal, as concavidades estruturais predominam em todas as litologias estudadas, independente da densidade de fraturas. No modelo proposto (Fig. 6) o fraturamento em matriz de rocha alterada favorecerá a “exfiltração de fluxos d’água subsuperficiais”, que devido ao “mecanismo de erosão por poro-pressões críticas nas faces de vazamento (*seepage erosion*)” poderia dar origem a túneis erosivos e a formação de canais. A evolução desses canais detonaria movimentos de massa nas encostas laterais e cabeceiras, dando origem a formação e o desenvolvimento de concavidades estruturais (AVELAR; COELHO NETTO, 1992).

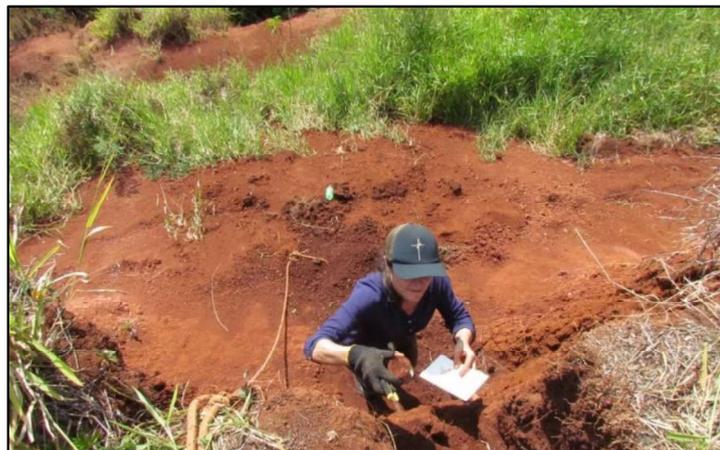
Figura 11 - Coleta de amostra indeformada

A descrição morfológica e a coleta de amostras foram realizadas em perfis expostos pelos processos erosivos. A descrição morfológica do solo e a coleta de amostras foram realizadas conforme o Manual Técnico de Pedologia (IBGE, 2015) e Manual de Descrição e Coleta de Solos no Campo (SANTOS *et a.*, 2005). Foi realizado a limpeza do perfil, a identificação dos horizontes e a descrição morfológica de acordo com a cor, textura, estrutura, consistência, transição, cerosidade, presença de concreções. Em seguida foram retiradas as amostras indeformadas e deformadas para a análise em laboratório (Fig.11).

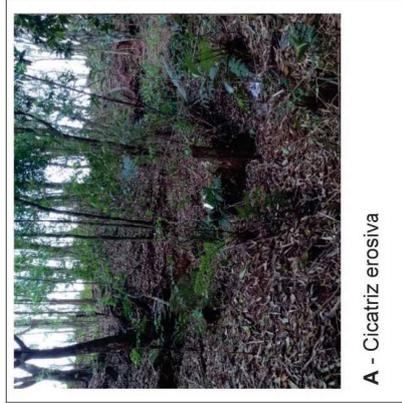
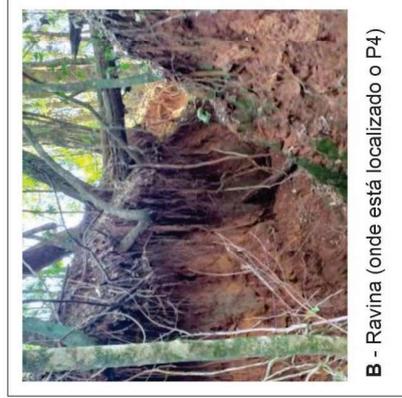
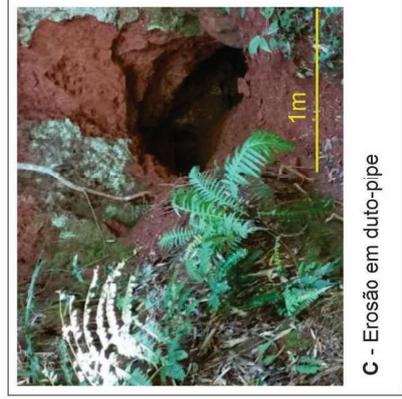
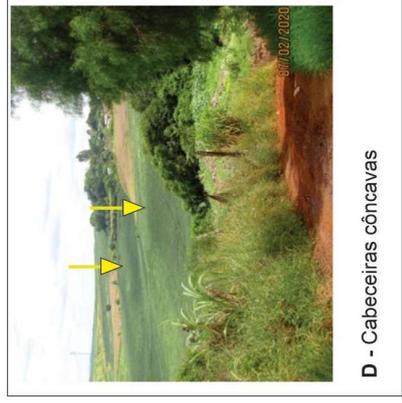
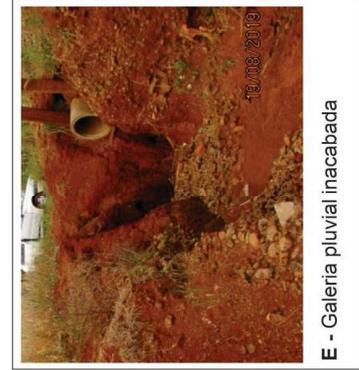
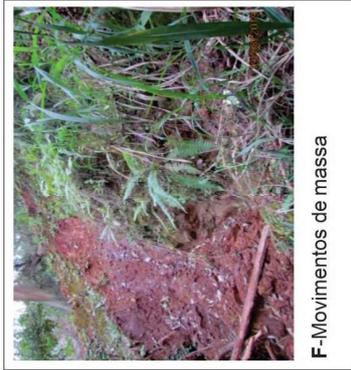
Figura 36: Feições erosivas Voçoroca Luiziana 2019.

A - Cicatriz erosiva

B - Ravina (onde está localizado o P4)

C - Erosão em duto-pipe

D - Cabeceiras côncavas

E - Galeria pluvial inacabada

F - Movimentos de massa

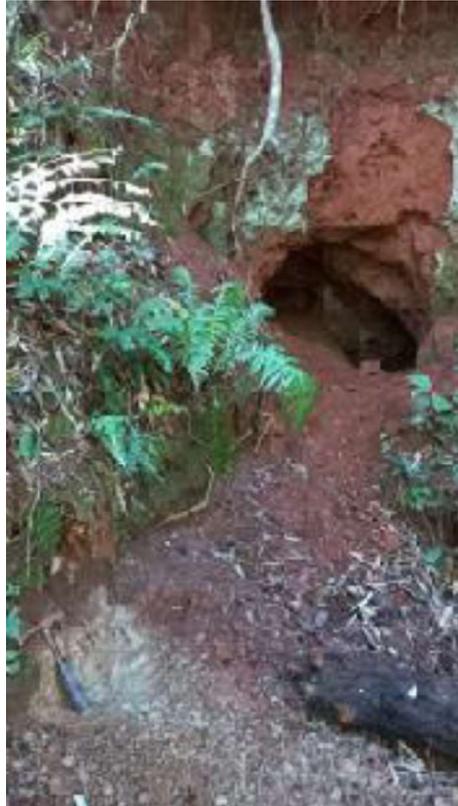
Figura 57- Túnel erosivo

De acordo com Thomas (1994) a crosta endurecida muitas vezes é impermeável, dessa forma os fluxos subterrâneos tornam-se concentrados e frequentemente erodem túneis. Esse perfil não foi amostrado, mas as características observadas, indicam ser material de origem coluvial, o que facilita o fluxo lateral da água devido a heterogeneidade. Não foi observado perda de material na parte externa, entre 2019-2022. Mas na parte interna foi observado material mobilizado (09/2022) de “ramificações” no interior do túnel.
