**EVOLUÇÃO ESPAÇO-TEMPORAL DE VOÇOROCAS NA BACIA
HIDROGRÁFICA DO CÓRREGO JATUQUARA (1980-2016), TERRA RICA - PR**

Dissertação de Mestrado apresentada ao Programa de Pós-Graduação em Geografia da Universidade Estadual de Maringá, como requisito para obtenção do título de Mestre em Geografia. Área de concentração: Análise Regional e Ambiental. Linha de Pesquisa: Análise Ambiental

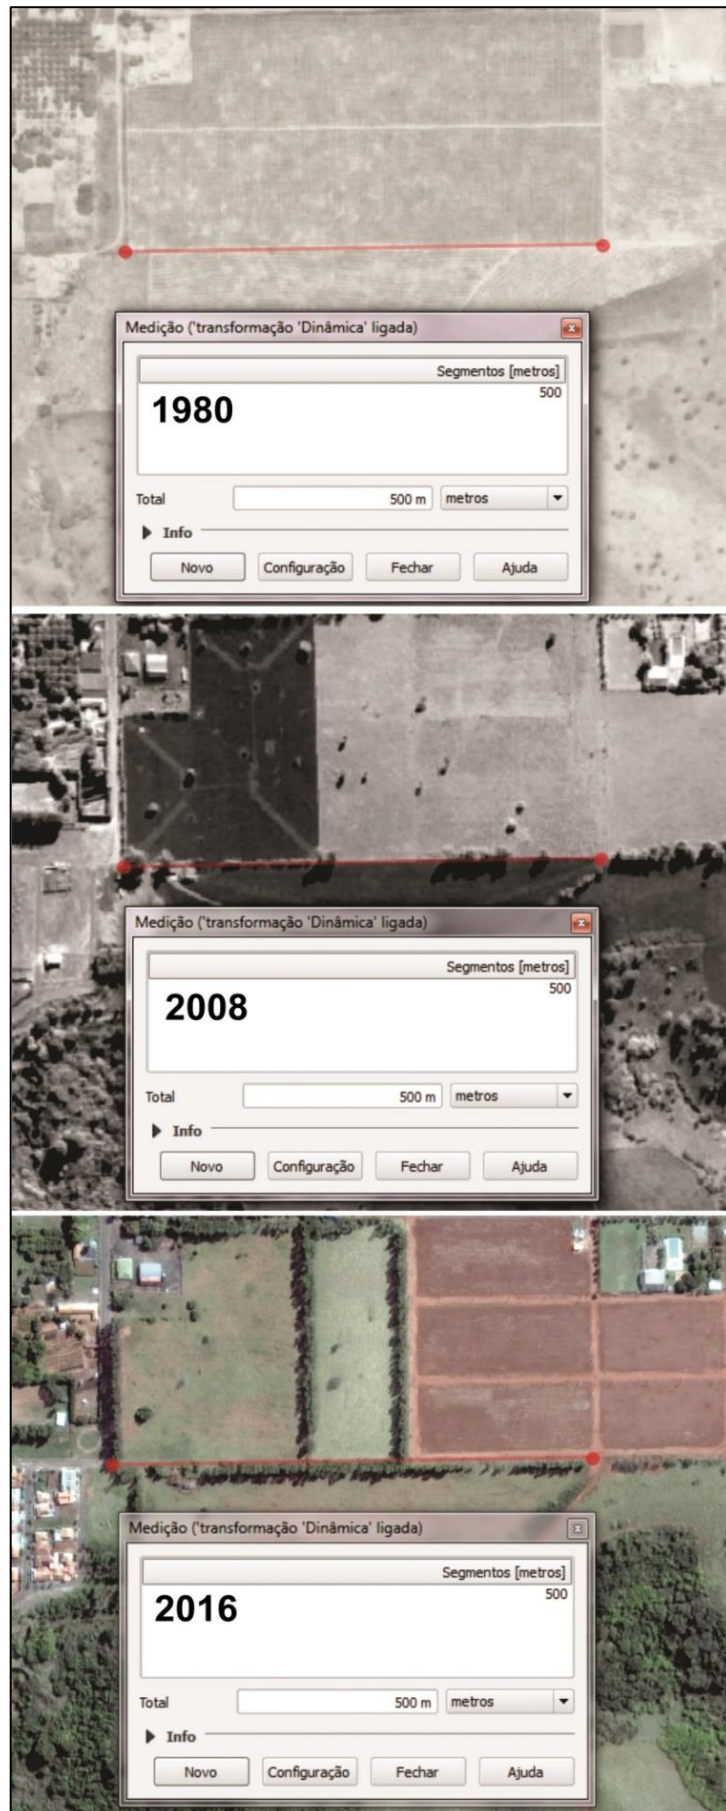
Figura 10 - Mensuração extraída digitalmente no SIG

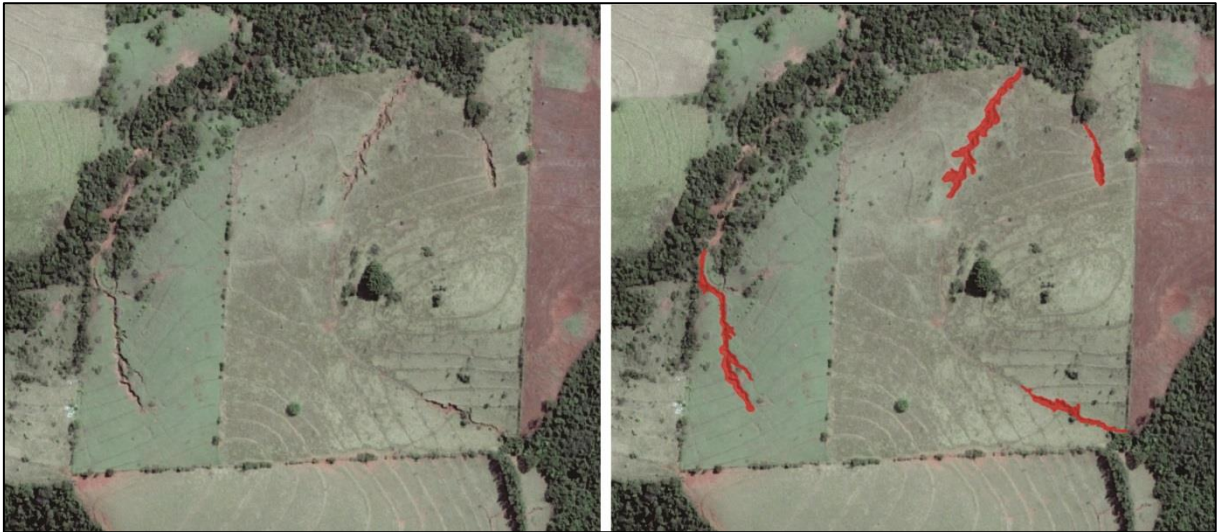
Figura 11 - Polígono em vermelho representando os perímetros das voçorocas

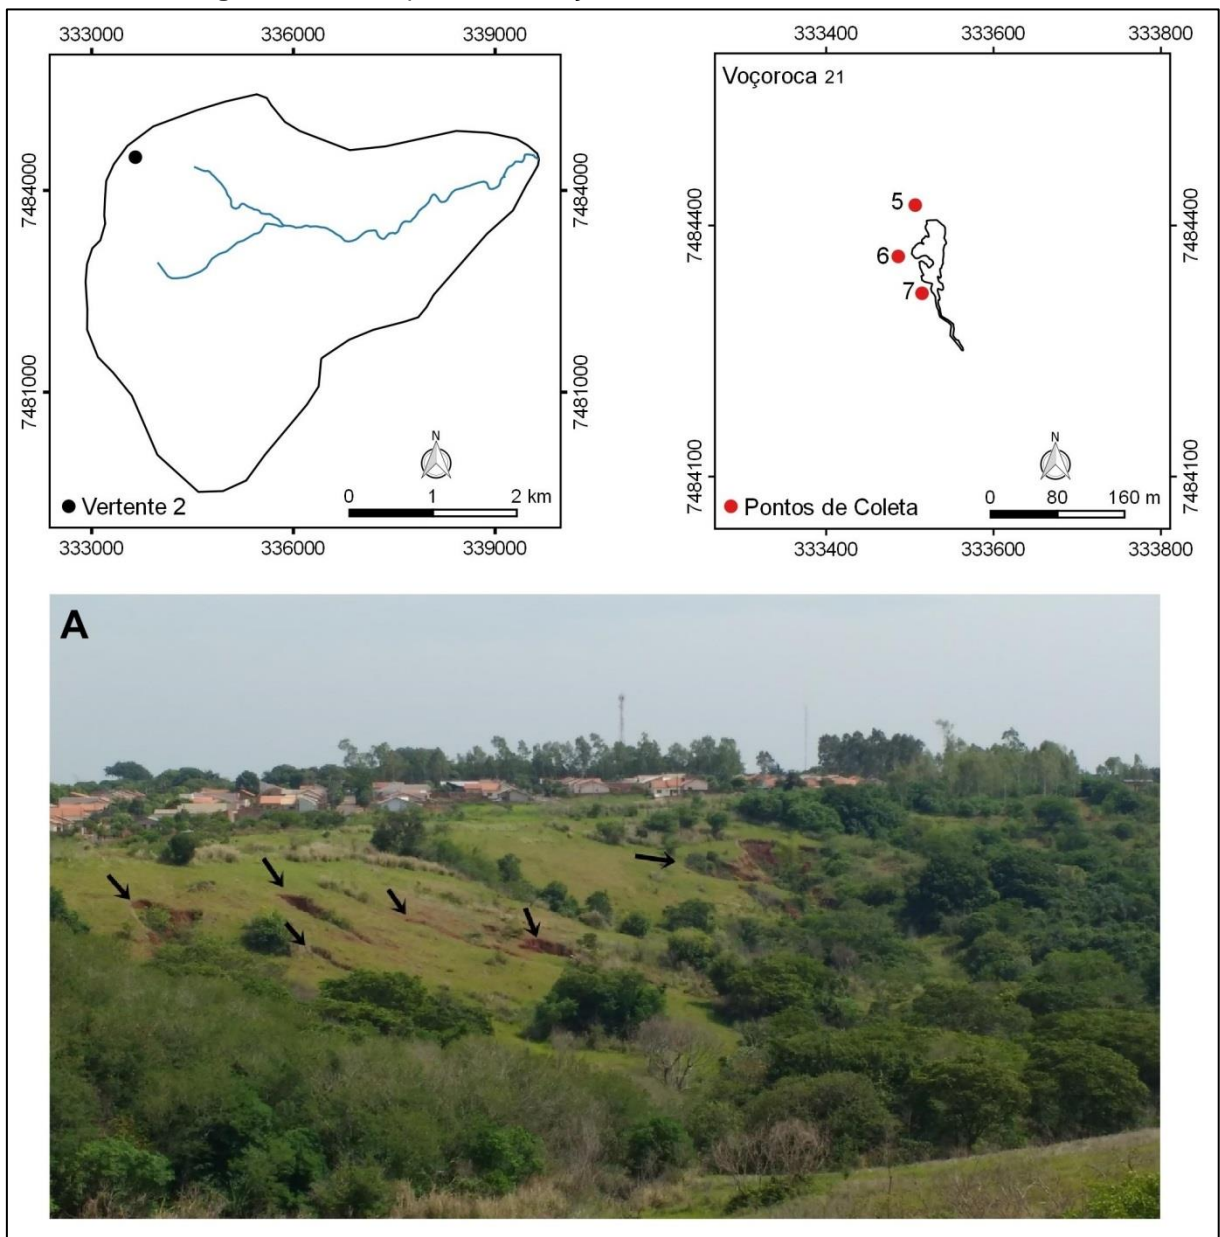
Figura 18 – Vista parcial das feições erosivas instaladas na vertente 2

Legenda: Vertente localizada no perímetro urbano sul da cidade de Terra Rica-PR.

As texturas dos horizontes dos solos localizados na segunda vertente correspondem à associação de Latossolo Vermelho na alta vertente e Argissolo Vermelho na média e baixa vertente. A vertente localizada no perímetro urbano sul da cidade de Terra Rica é caracterizada pela rápida degradação da cobertura pedológica constatada pelas inúmeras feições erosivas instaladas, como pode ser observada na Figura 18.

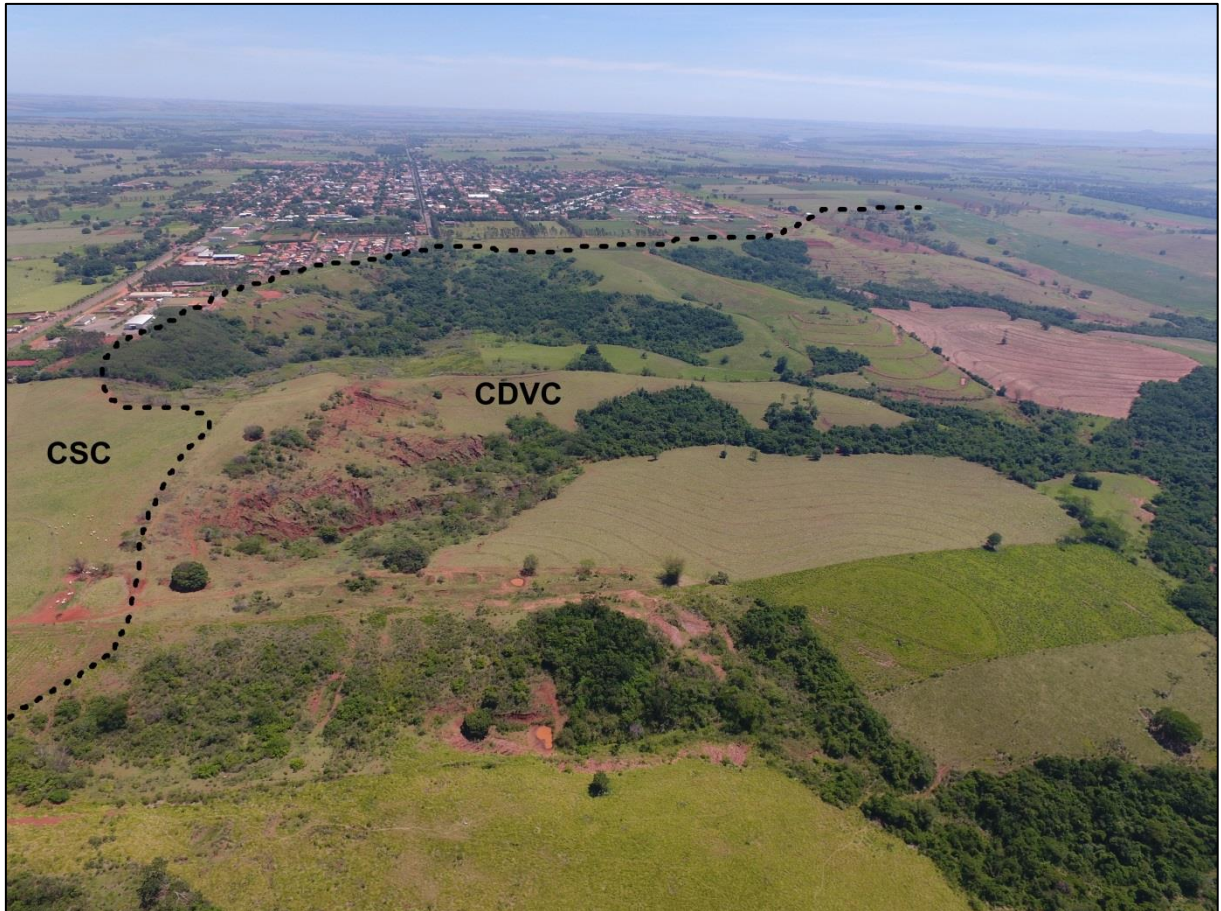
Figura 22 - Imagem aérea dos compartimentos geomorfológicos CSC e CDVC

Legenda: A linha pontilhada representa a ruptura de declividade entre os dois compartimentos. Observa-se ao fundo o sítio urbano de Terra Rica e a proximidade com o compartimento CDVC.

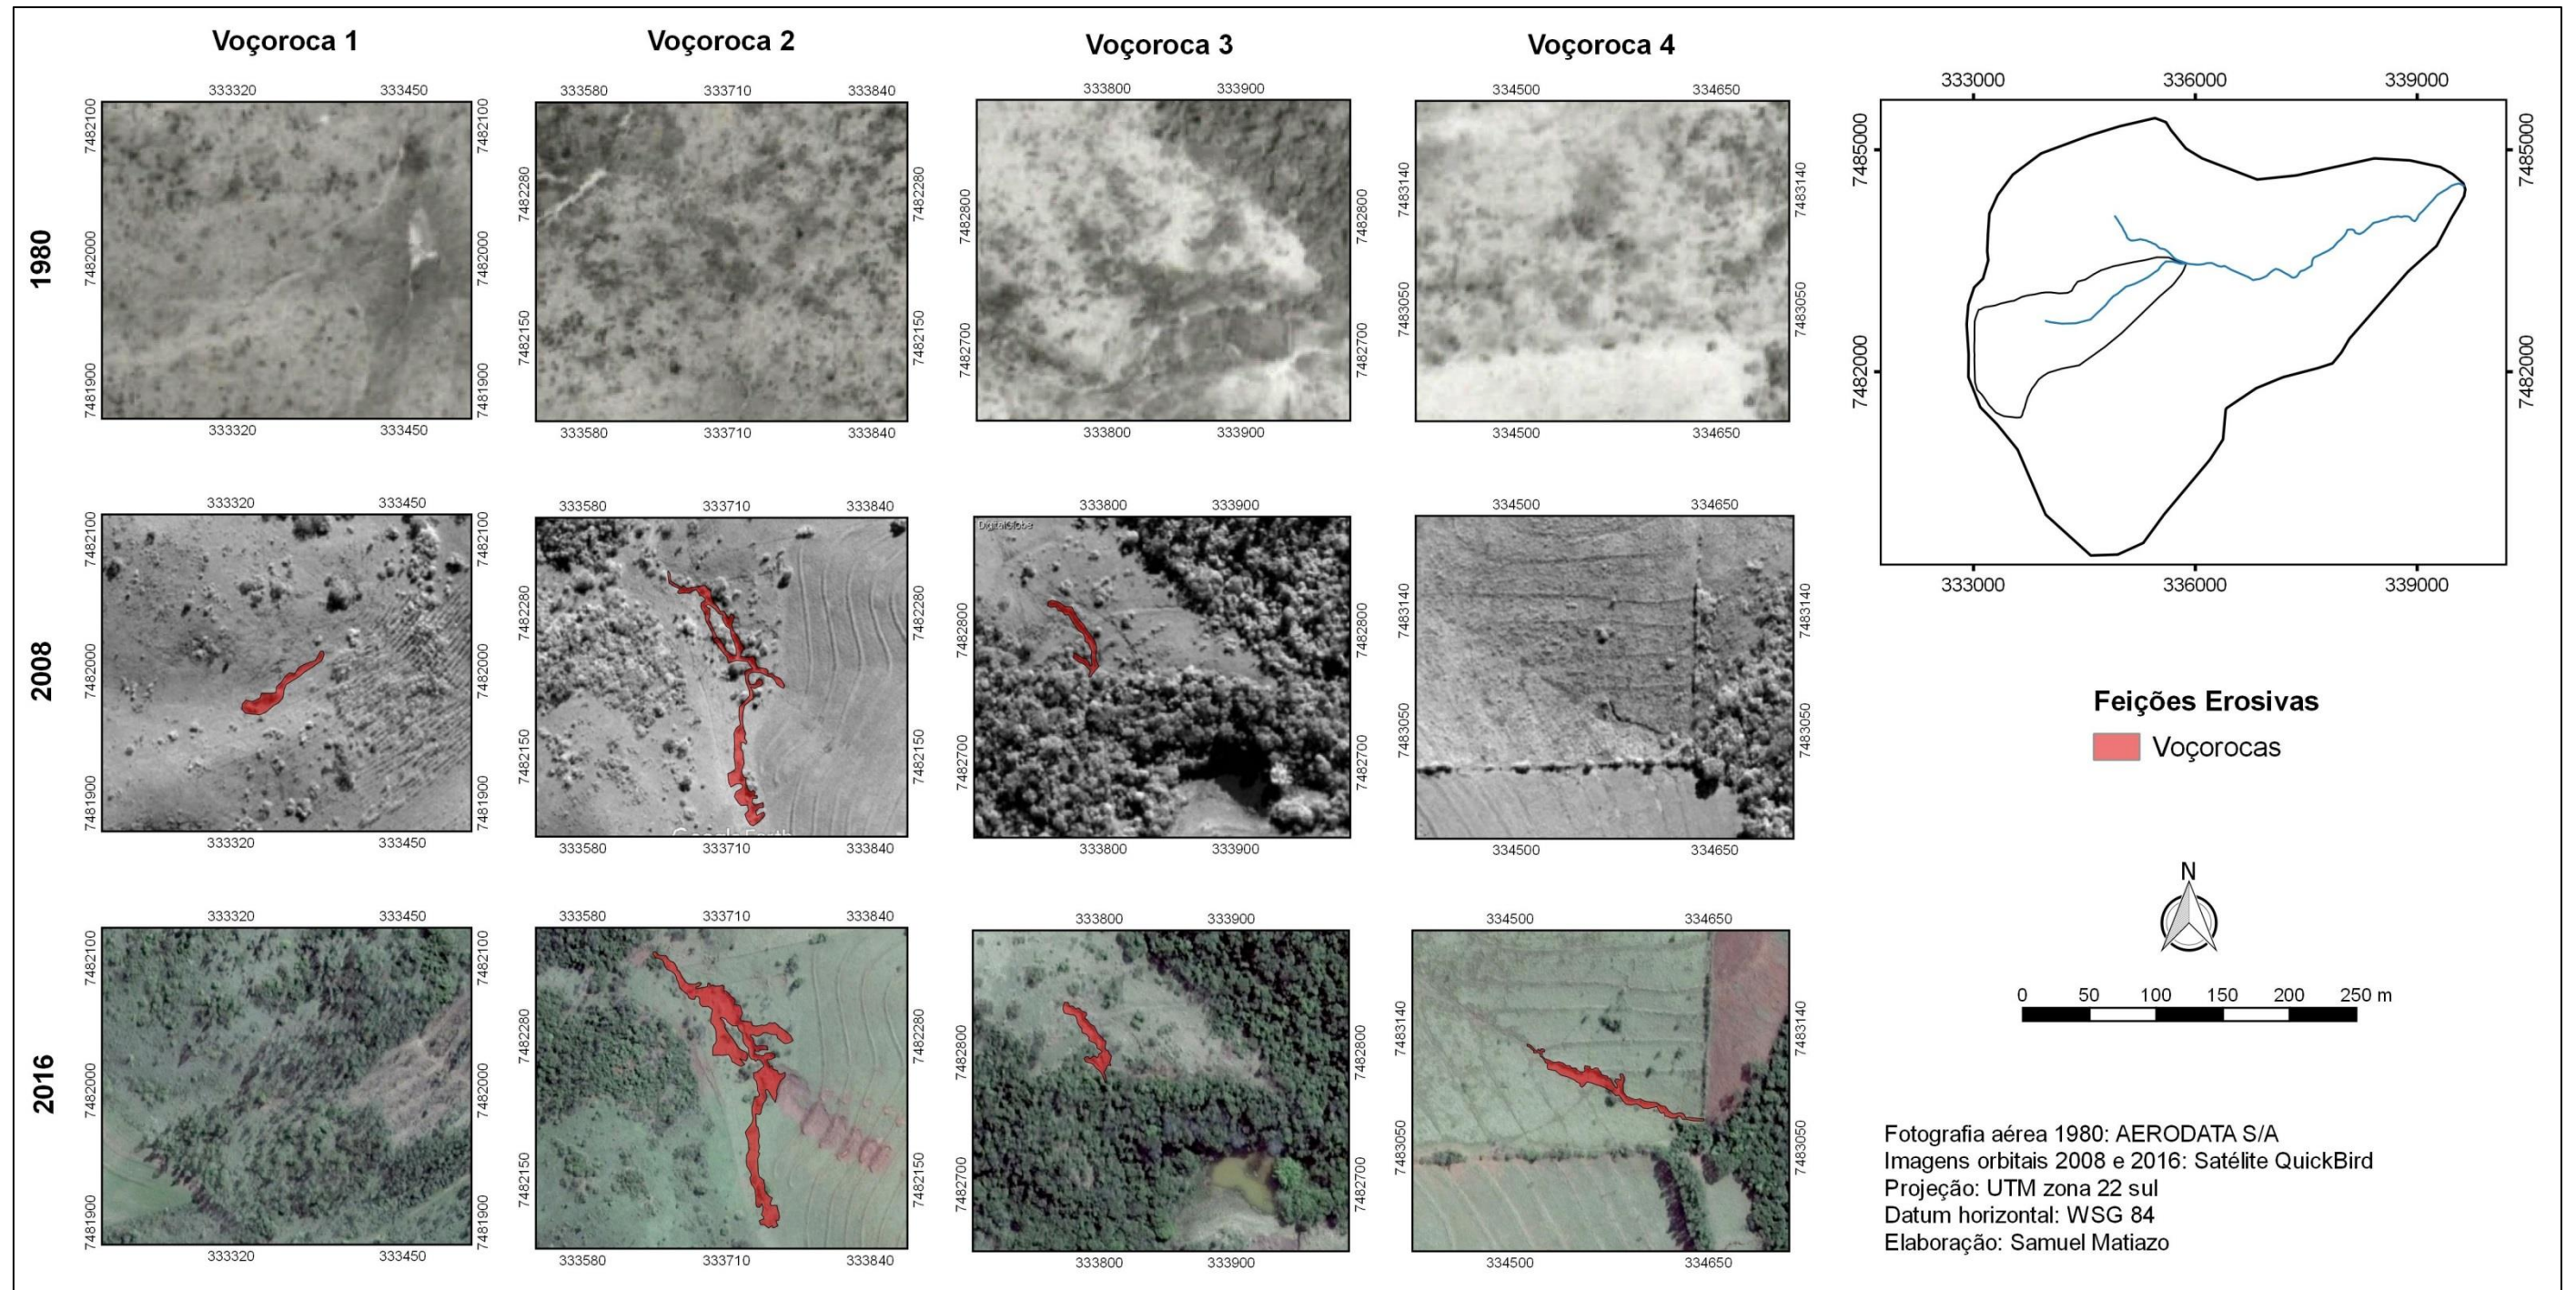
Figura 24 - Evolução espaço-temporal das voçorocas localizadas no setor sul do CDVC, nos cenários de 1980, 2008 e 2016

A voçoroca de número 2 ocupava uma área de 2.213 m², com 916 m de perímetro, 288 m de comprimento, com largura máxima de 18 m em 2008. Entre os anos de 2008 a 2016, essa voçoroca expandiu-se 50,7% (2.282 m²), praticamente dobrando de tamanho, ocupando uma área então de 4.495 m², com 1.025 m de perímetro, 305 m de comprimento e largura máxima de 28 m no ano de 2016.

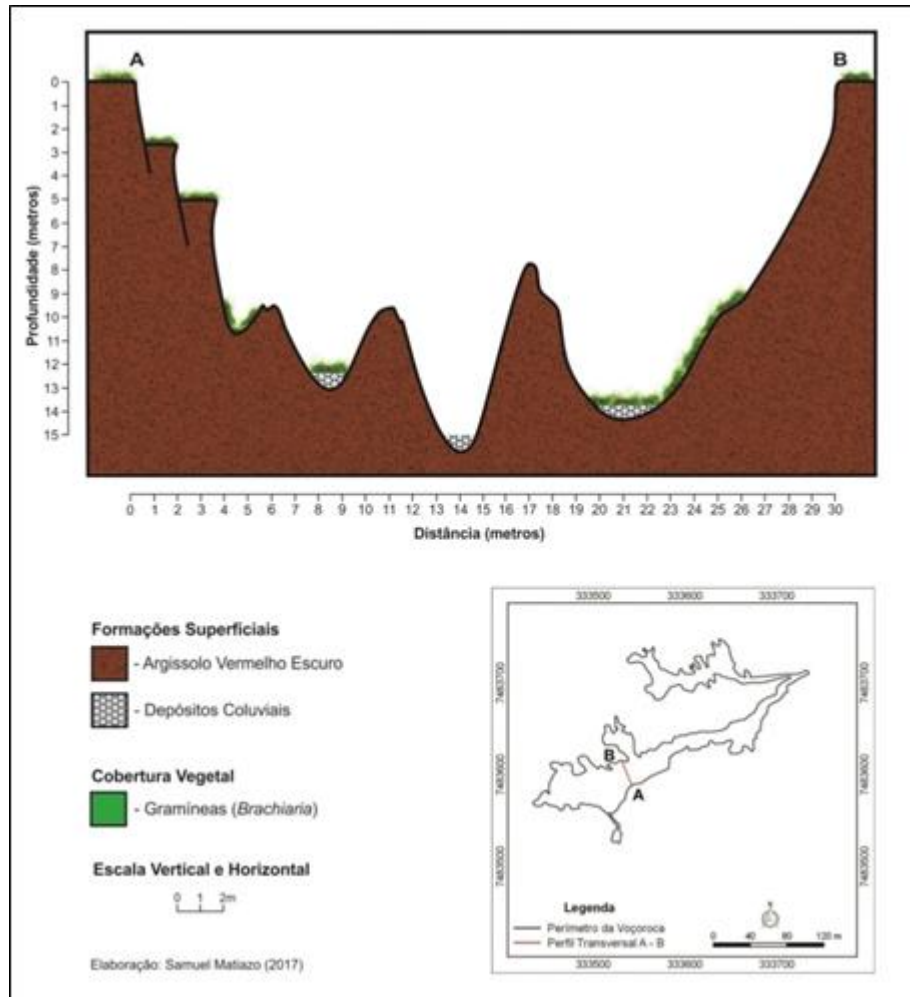
Figura 27 - Representação do perfil topográfico transversal (A-B) da voçoroca 9

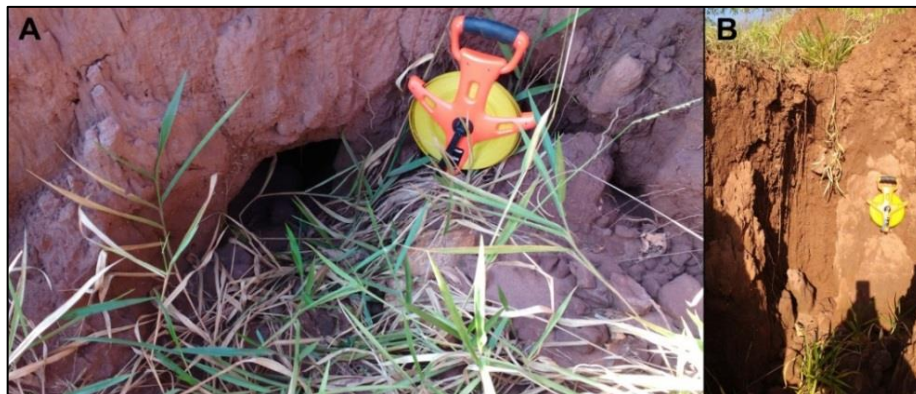
Figura 28 - Mecanismos que atuam na evolução da voçoroca 9

Legenda: (A) Dutos de *pipe*; (B) Alcovas de regressão e solapamento do solo.
Fotografias: Samuel Matiazo (12/10/2017)

Nesse local foram identificados elementos envolvidos na gênese e expansão da incisão erosiva, como os dutos de *pipes* em suas paredes, as alcovas de regressão e os solapamentos de grandes massas de solos, que comprometem os taludes da voçoroca, tornando-os altamente colapsíveis (Figura 28).

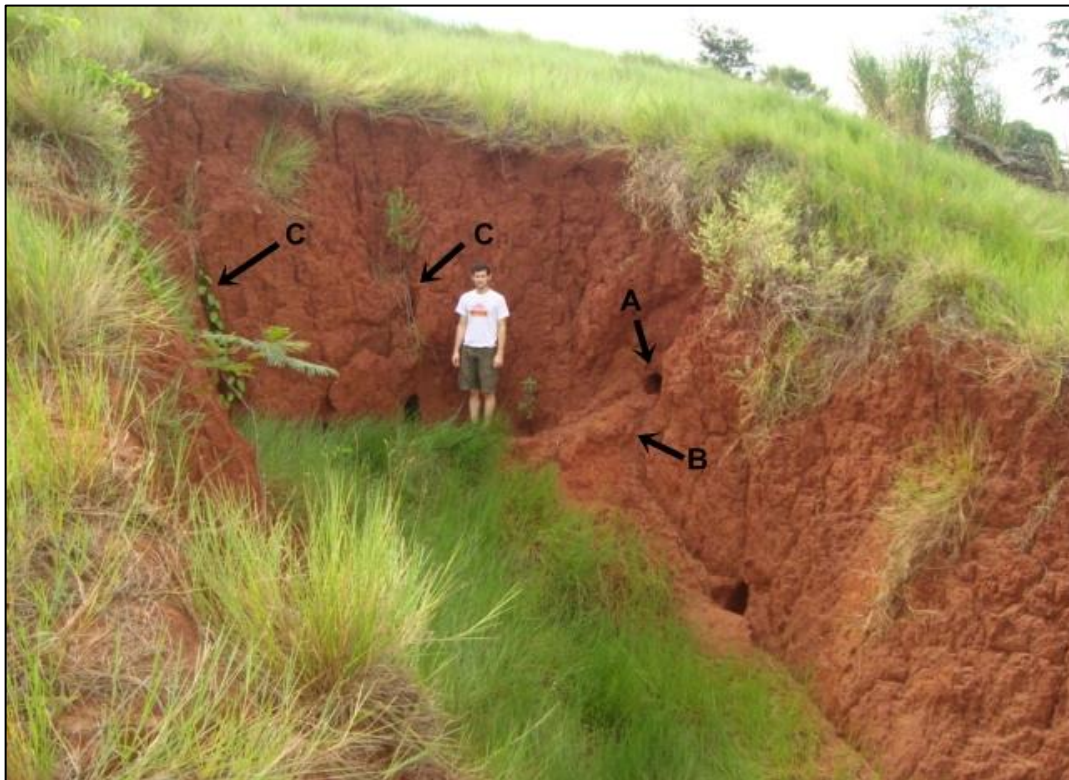
Figura 33 - Vista parcial da voçoroca 16

Legenda: (A) duto de escoamento da água subsuperficial; (B) cone de dejeção de areia originado pela liquefação do solo por meio da erosão interna "piping"; (C) filetes de escoamento superficial ao longo da parede da voçoroca. **Fotografia:** Samuel Matiazó (06/06/2016)

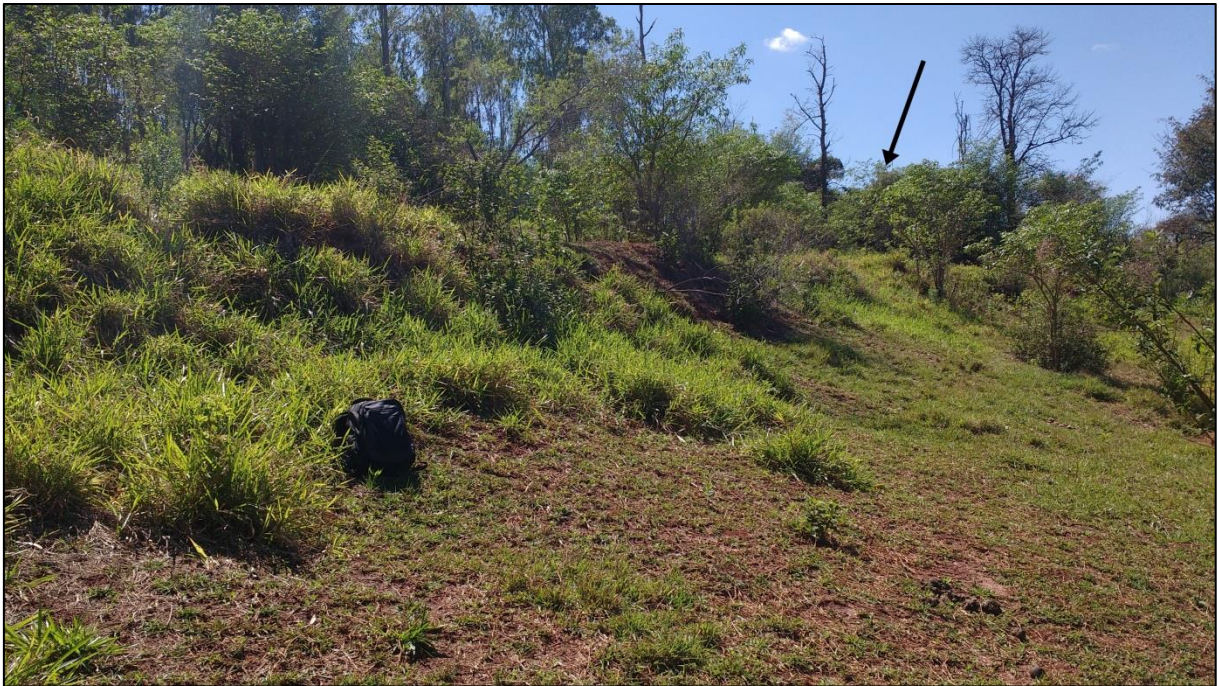
Figura 34 - Vista parcial do terraço a montante da voçoroca 21

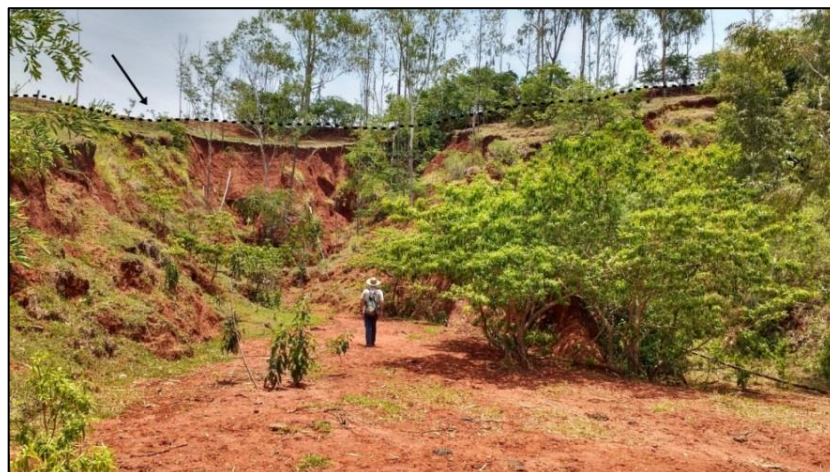
Figura 38 - Vista parcial da voçoroca 27

Legenda: A flecha e a linha pontilhada indicam a localização da ruptura negativa de declive entre o CSC e o CDVC. **Fotografia:** Samuel Matiazo (25/11/2016)

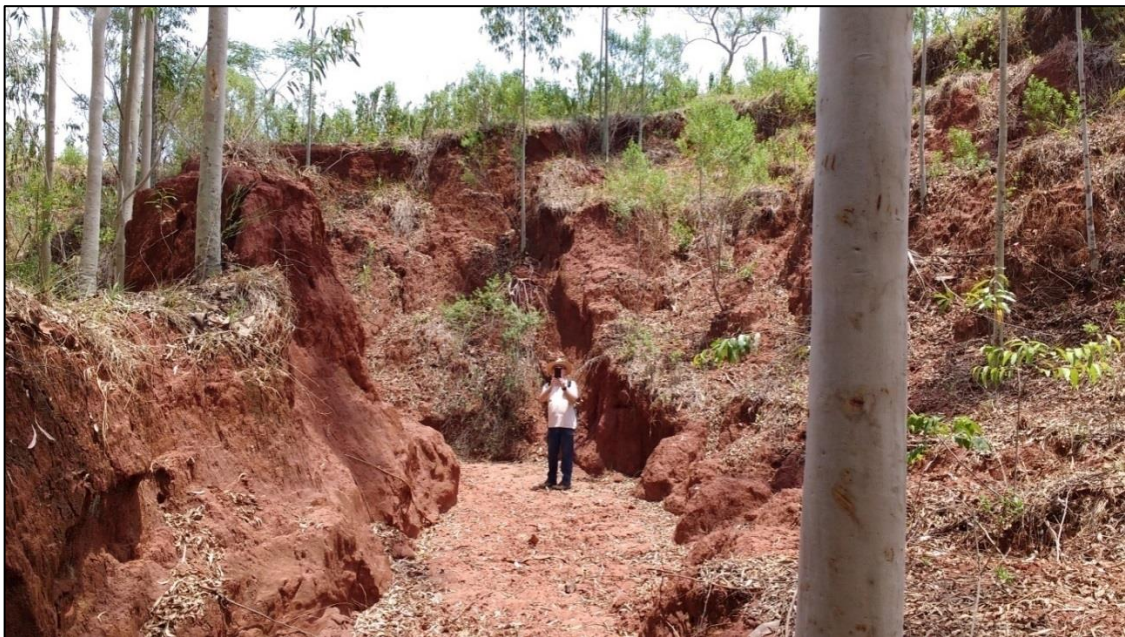
Figura 40 - Vista parcial do canal de escoamento principal da voçoroca 29

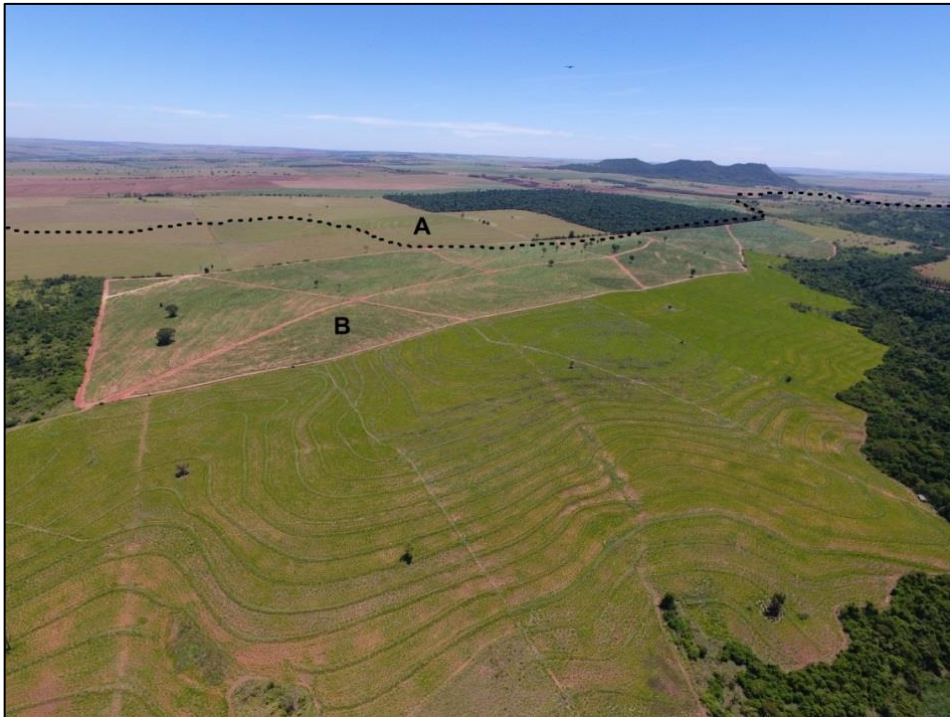
Figura 45 - Vista parcial da bacia hidrográfica do córrego Jatuquara

Legenda: (A) superfície de cimeira pouco suscetível à erosão acelerada; (B) vertentes suave onduladas muito suscetível à erosão acelerada quando há ausência do manejo adequado. Observam-se os terraços que impossibilitam o surgimento de enxurradas. **Fotografia:** Samuel Matiazo (20/11/2016)

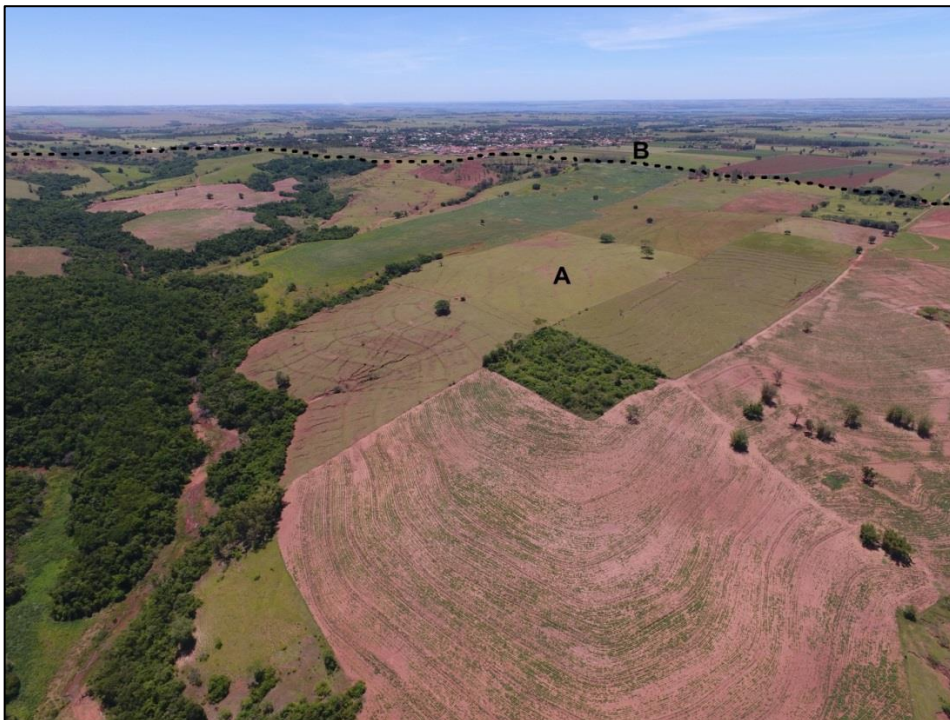
Figura 46 - Vista parcial da porção noroeste da bacia hidrográfica do Córrego Jatuquara

Legenda: (A) vista parcial do CDVC e CIVC com a presença de voçorocas; (B) superfícies de cimeira onde se localiza a malha urbana da cidade de Terra Rica-PR. **Fotografia:** Samuel Matiazo (20/11/2016)

As áreas da bacia que há a predominância de voçorocas em rápido avanço espaço-temporal localizam-se principalmente no CDVC e no setor norte do CIVC (Figura 46). Diante disso, a cobertura pedológica encontra-se em um rápido processo de degradação por meio de intensos processos erosivos, reflexo da ação antrópica por meio da pecuária e da não adoção de práticas de manejo do solo em vertentes que predominam declividades que variam de 10% a 30%, com a presença de uma cobertura pedológica marcada pela mudança textural abrupta dos Argissolos Vermelhos.

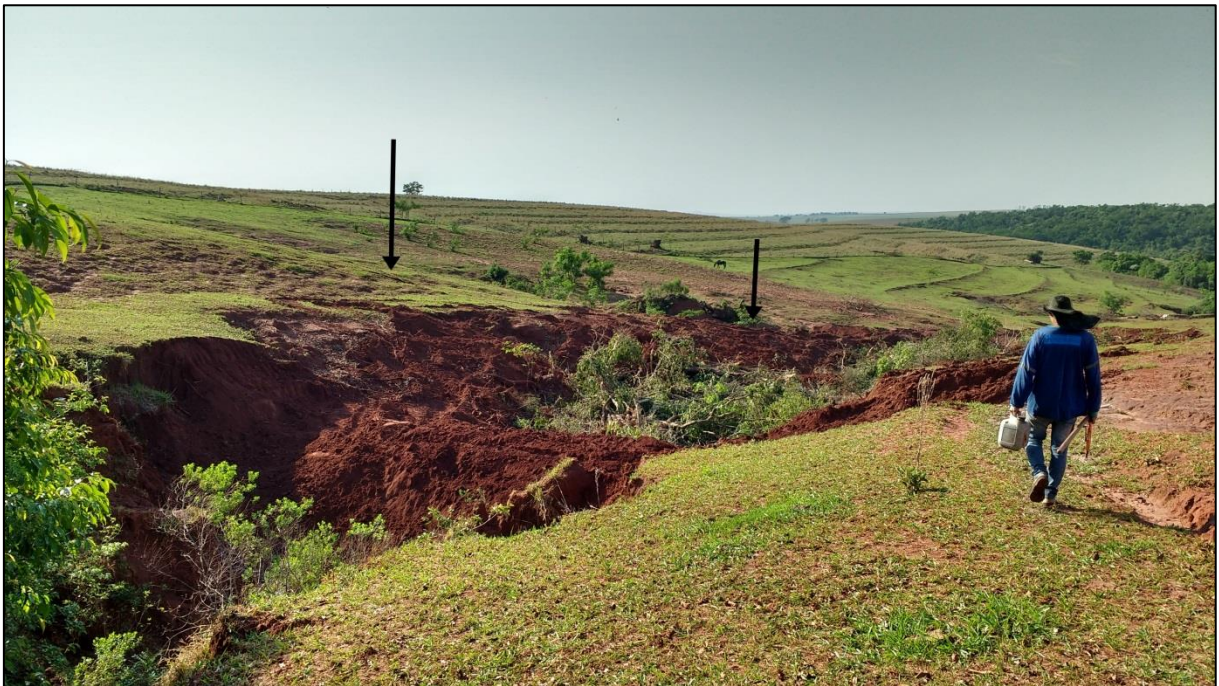
Figura 47. Implantação do sistema de barragens na voçoroca 29

Para a recuperação das vertentes com voçorocas instaladas, o controle da drenagem superficial é de suma importância, e para tal, a implantação de terraços do tipo camalhão e de sistemas de barragens é o mais indicado, uma vez que objetiva desacelerar e armazenar o escoamento das águas pluviais. Em trabalho de campo em 2017, observou-se que essa prática já está presente em uma das propriedades afetadas pelo voçorocamento, onde se implantou o sistema de barragens com o intuito de recuperar a vertente degradada pela voçoroca 29, conforme pode ser observado na Figura 47.
