Registrar para Preservar: a arquitetura religiosa em madeira na cidade
de Maringá-Pr

Dissertação apresentada como parte das exigências para obtenção do título de MESTRE EM ARQUITETURA E URBANISMO, no Programa de Pós-Graduação em Arquitetura e Urbanismo da Universidade Estadual de Maringá.

Este trabalho tem como objeto de pesquisa a arquitetura religiosa de madeira remanescente na cidade Maringá-Pr, compreendendo as capelas São Bonifácio (1940), Santa Cruz (1945) e Nossa Senhora Aparecida (1949), que foram edificadas por carpinteiros detentores de uma técnica construtiva particular, responsável pela configuração do cenário inicial de ocupação territorial do Paraná. As três capelas estão tombadas como patrimônio cultural da cidade e as duas primeiras, tombadas a nível estadual, porém ainda não possuem seus inventários realizados. Os objetivos desta pesquisa portanto compreendem: realizar o inventário das três capelas, pautado nas diretrizes do Sistema Integrado de Conhecimento e Gestão, instrumento desenvolvido pelo Instituto do Patrimônio Histórico e Artístico Nacional, que possui um modelo e metodologia única de documentação e inventário de bens culturais, cuja intenção é sua pro

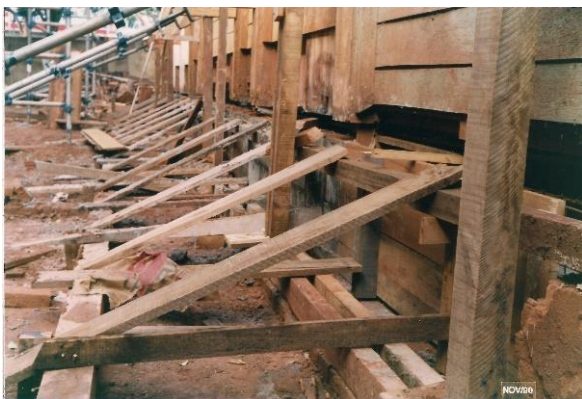
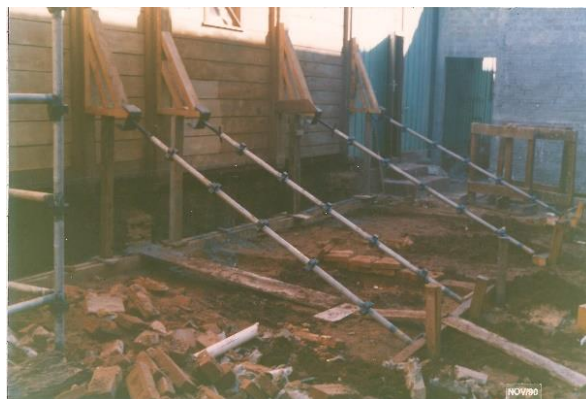
Figura 85 – Fotografia Capela Santa Cruz suspensa por macacos hidráulicos

Figura 86 - Fotografia Capela Santa Cruz suspensa por macacos hidráulicos

O maior esforço dos trabalhos técnicos realizados, foi identificado na recuperação das fundações e dos elementos estruturais. Pois foram utilizados macacos hidráulicos para suspender a edificação, possibilitando a introdução de cintas de concretos para suportarem os baldrames, além da substituição das bases dos pilares que estavam apodrecidas. As tábuas da vedação que estavam podres, também foram substituídas, a probabilidade é que esses componentes se deterioraram devido a ação da água causada por mau detalhamento ou falta de manutenção, e algumas tábuas foram acrescentadas para reconstituir partes da edificação que foram alteradas, como no caso do fechamento de alguns vãos e no volume anexo que foi readequado. Ainda de acordo com o relatório de restauração, realizou-se prospecções nas paredes e esquadrias para identificação das cores originais.

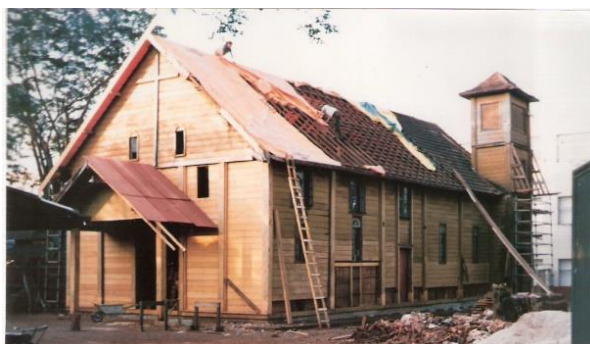
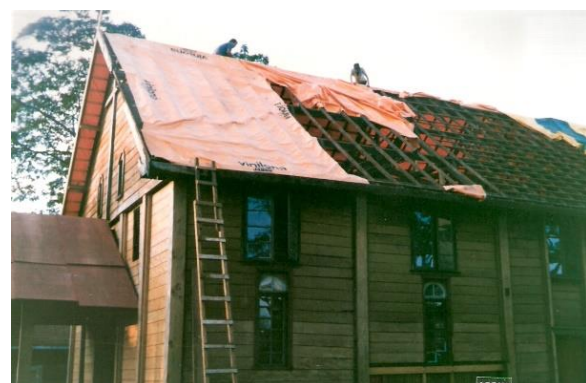
Figura 87 – Estrutura da cobertura sendo coberta por lonas

Figura 88 - Estrutura da cobertura sendo coberta por lonas

Foi realizada uma revisão na estrutura da cobertura, os beiras foram reparados e o forro totalmente substituído, bem como as telhas, do tipo francesas, que foram todas trocadas pelo mesmo tipo, inclusive adquiridas na mesma olaria das telhas originais. Ao observar algumas fotografias do processo de restauração da capela pode-se verificar que foi colocado uma lona acima das ripas, e por cima deste material as telhas. Outro detalhe que pode ser destacado, encontra-se na cobertura do alpendre, que também foi observado nas imagens fotográficas, a colocação de uma placa fina de madeira – provavelmente compensado – abaixo das telhas. Em outras imagens do processo de restauração, também pode-se evidenciar o tratamento das estruturas com mata-cupim. Alterações de cunho paisagístico, na parte externa da capela também foram realizados no local, destacando o corte das figueiras que suas raízes estavam prejudicando o piso da edificação

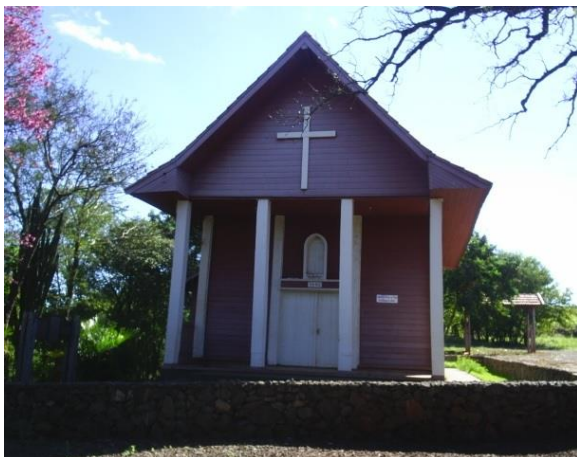
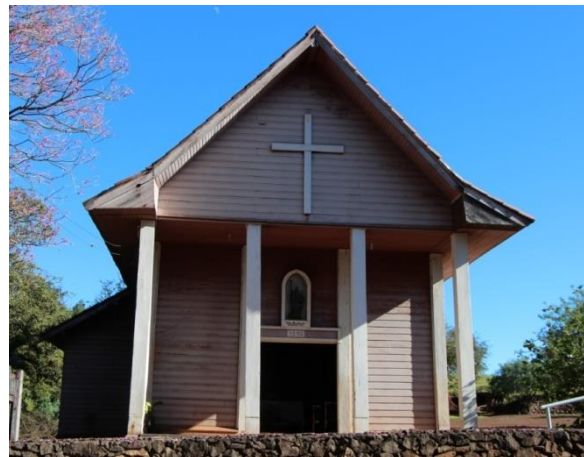
Comparando as fotografias 99 e 101 com as imagens 100 e 102, pode-se constatar o desgaste que a edificação sofreu em 10 de anos de ausências de preservação.

Figura 99 – Fotografia fachada principal Capela São Bonifácio (2004)

Figura 100 – Fotografia fachada principal Capela São Bonifácio (2014)

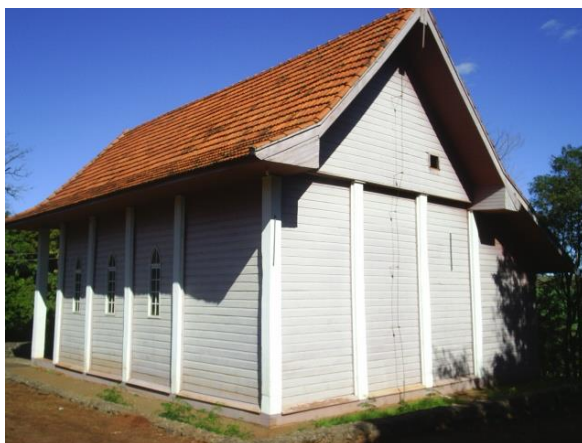
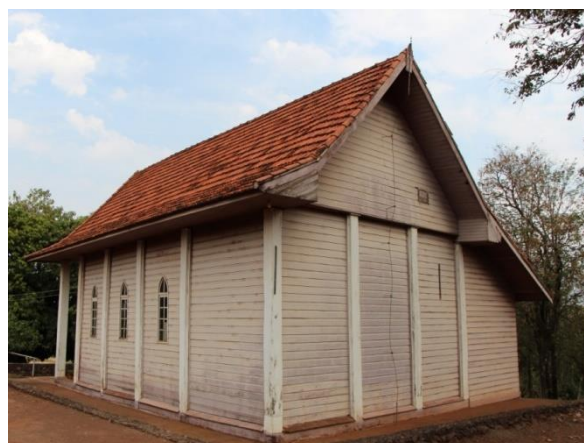
Figura 101 – Fotografia lateral e fundos Capela São Bonifácio (2004)

Figura 102 – Fotografia lateral e fundos Capela São Bonifácio (2014)

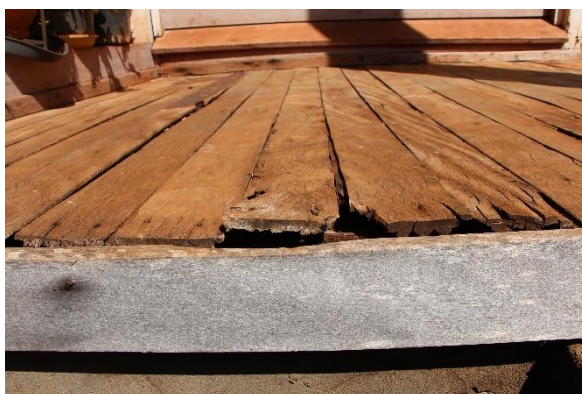
As figuras seguintes de 103 a 106, mostram o desgaste físico da Capela São Bonifácio, os beirais apodrecendo, os lambris de madeira na parte externa da edificação e os pilares estão se deteriorando. Se manutenções não forem realizadas com vistas a sua preservação, a estrutura pode vir a ruir, comprometendo novamente a salvaguarda deste bem cultural.

Figura 103 – Fotografia desgaste piso Capela São Bonifácio

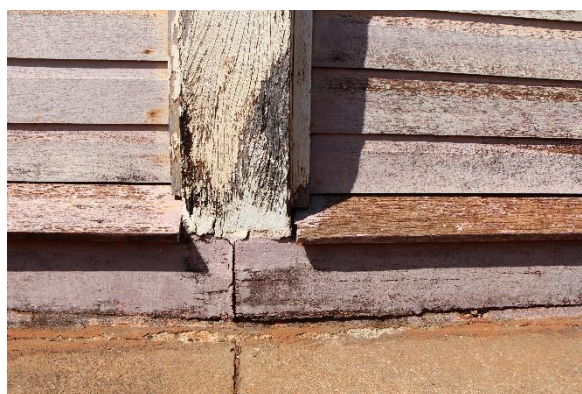
Figura 104 – Fotografia desgaste da estrutura Capela São Bonifácio

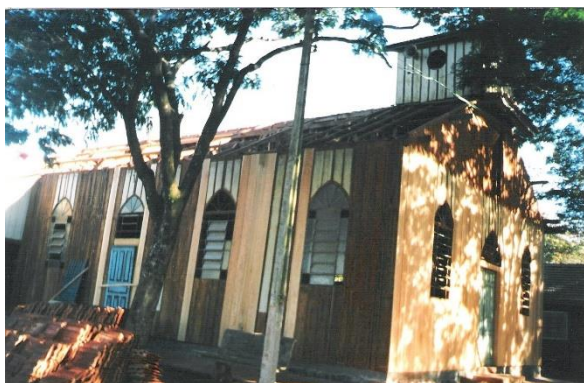
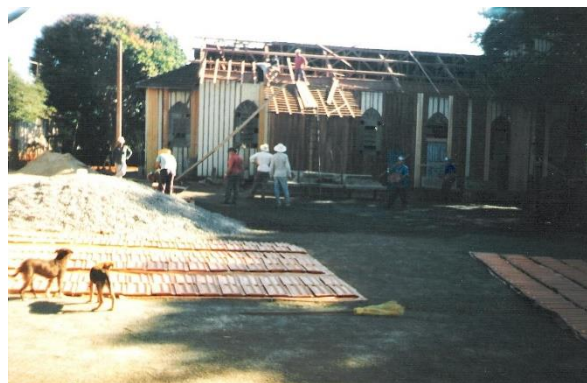
Figura 107 – Fotografia reforma Capela Nossa Senhora Aparecida - paredes

Figura 108 – Fotografia reforma Capela Nossa Senhora Aparecida - telhado

- Substituição de telhas quebradas.
- Alteração do telhado do adendo posterior correspondente a parte do presbitério, anteriormente possuía três águas, após a reforma passou a ter uma água.

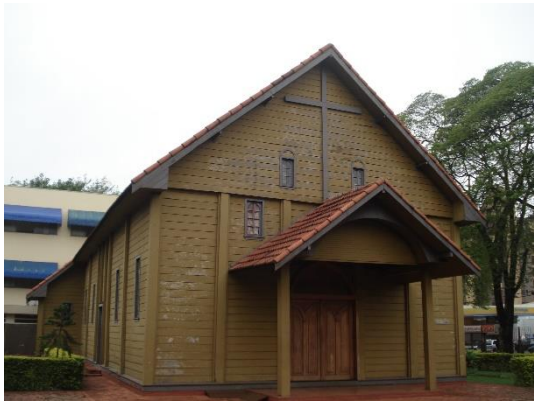
Legenda: 10	Fachada Frontal	Data 2014
<p>A fotografia ilustra a fachada frontal numa visão mais ampla, compreendendo parte da fachada lateral, onde pode ser observado o desgaste da pintura da madeira.</p>

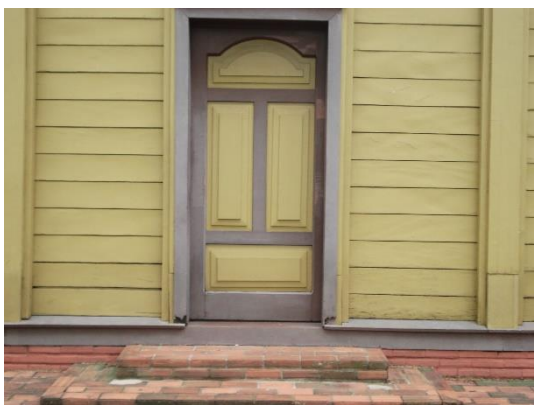
Legenda: 11	Porta da entrada secundária	Data 2014
<p>A fotografia ilustra entrada secundária, da lateral direita da edificação, onde pode ser observado certo desgaste nas peças de madeira.</p>

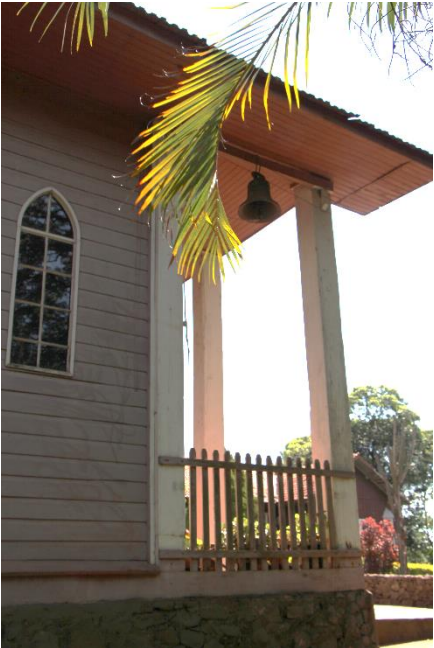
Legenda: 08	Localização do sino	Data 2014
<p>Essa fotografia apreende o a localização do sino, que provavelmente foi improvisado neste local após a derrubada da torre.</p>

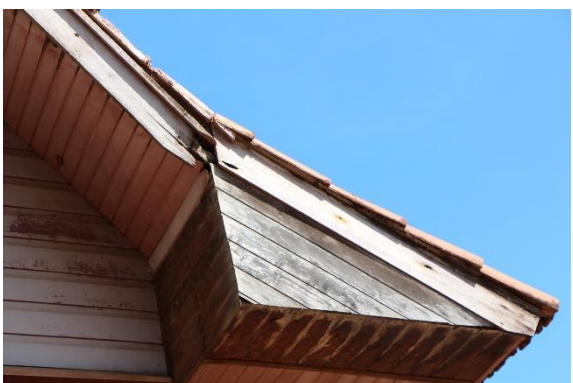
Legenda: 13	Beiral	Data 2014
<p>Essa imagem ilustra a necessidade de reparos nos beirais.</p>

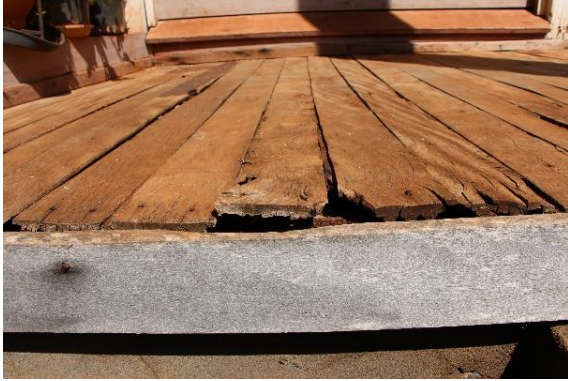
Legenda: 14	Assoalho alpendre	Data 2014
<p>O assoalho do alpendre encontra-se bastante danificado.</p>

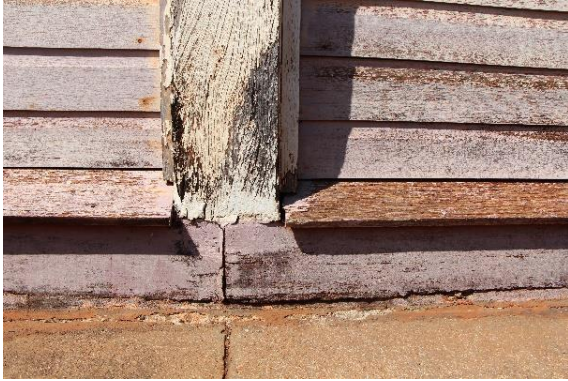
Legenda: 15	Desgaste da estrutura	Data 2014
<p>A estrutura da edificação apresenta bastante desgaste, bem como os lambris do revestimento externo.</p>

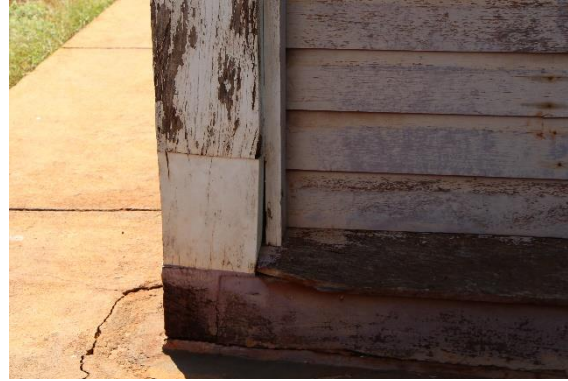
Legenda: 16	Desgaste da estrutura	Data 2014
<p>A imagem ilustra o desgaste da estrutura na aresta da lateral direita com a fachada posterior da edificação.</p>

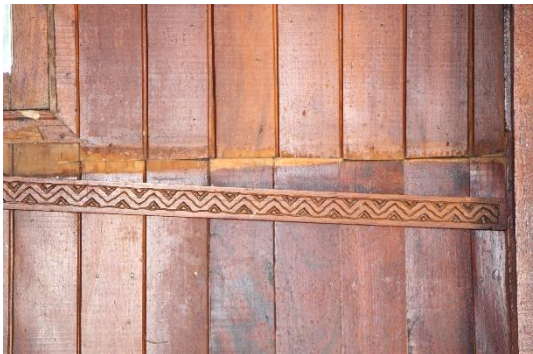
Legenda: 26	Elementos soltos	Data 2014
<p>A imagem registra elementos do revestimento interno soltos, necessitando de reparos.</p>
