**Análise Mecânica das Ligas de Alumínio 5383 H34, 5754 H34 e 6005 T6
Soldadas por Processo MIG – EN 131**

Dissertação apresentada ao Programa de Pós-graduação em Engenharia Mecânica, do Departamento de Engenharia Mecânica, Centro de Tecnologia da Universidade Estadual de Maringá, como requisito parcial para obtenção do título de mestre em Engenharia Mecânica.

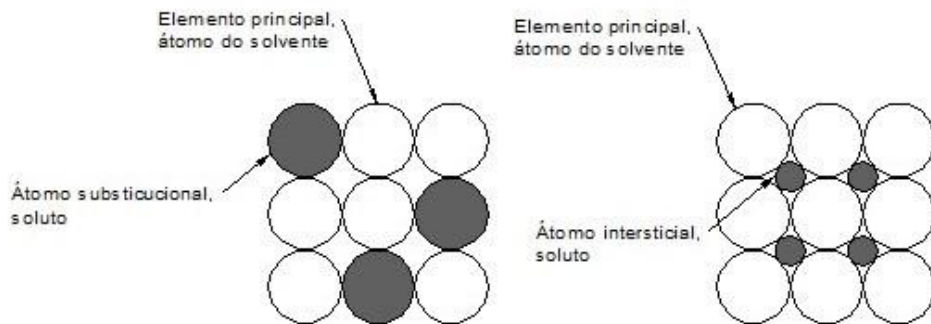
Figura 2.3: Representação atômica de ligas cotendo dissolução substitucional e intersticial.

A dissolução do soluto no solvente metálico pode ocorrer de duas formas. Átomos com raios atômicos menores (com aproximadamente 15% do tamanho dos do solvente) podem ocupar os interstícios do solvente, chamado de solução intersticial. Caso sejam raios atômicos maiores, podem substituir a ligação do átomo do solvente, chamada de solução substitucional, esquema apresentado na Figura 2.3 (MATHERS, 2002).

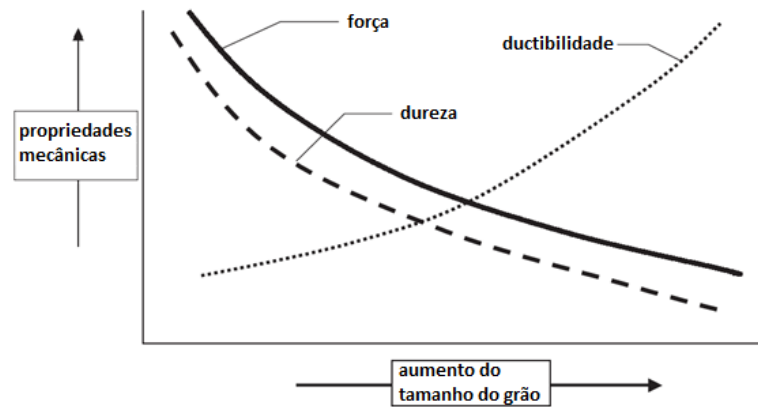
Figura 2.6: Influência do tamanho do grão em algumas propriedades mecânicas

consequência do aumento da resistência pela dificuldade imposta na movimentação das discordâncias é a redução da ductilidade, como pode ser visualizado na Figura 2.6.

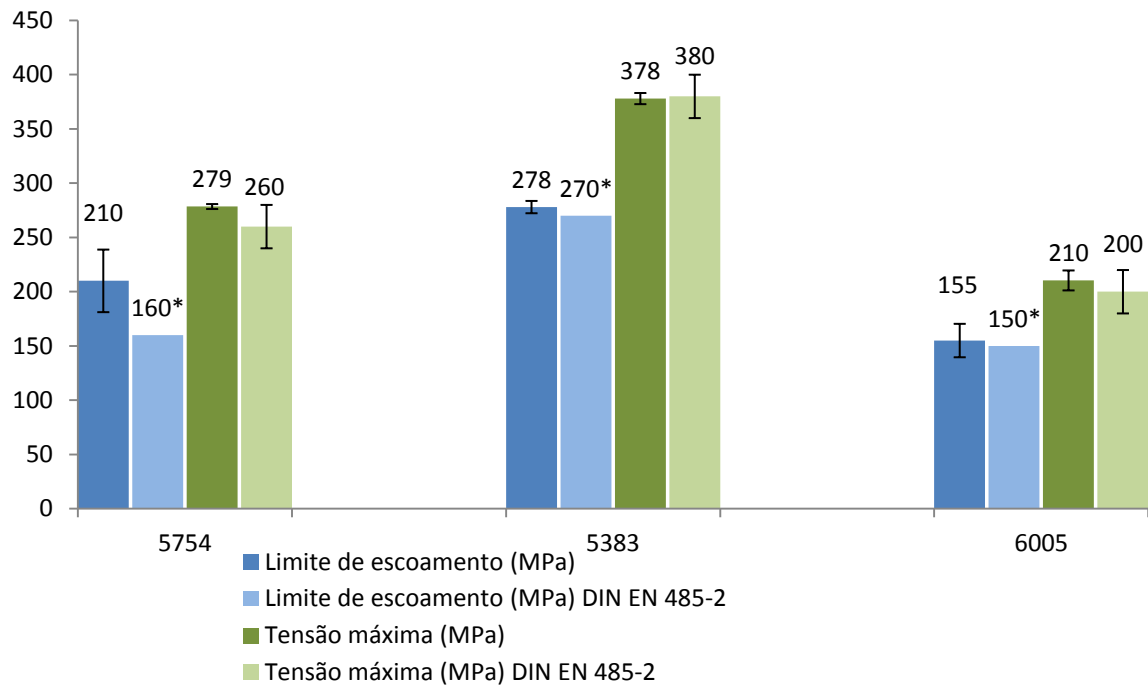
Figura 5.3: Resultados dos ensaios de tração dos corpos de prova sem solda.

A Figura 5.3 apresenta o resultado dos ensaios de tração ligas de alumínio como recebidas e apresenta também os valores de limite de escoamento e de tensão máxima (ou limite de resistência à tração) especificados pela norma DIN EN 485-2. Observa-se que, diferentemente do que foi verificado nas análises de composição química, os resultados de todas as amostras atenderam a norma. Para o limite de escoamento, a norma exige somente o valor mínimo ao qual a liga deve atingir, que foi constatado nas três ligas ensaiadas. Para a tensão máxima, a norma especifica um intervalo ao qual os valores devem obedecer, por isso a liga 5383, mesmo tendo ficado abaixo da média deste intervalo, atendeu à norma.

Comparando-se o resultado dos ensaios de tração das ligas como recebidas (sem solda, Figura 5.3) com as ligas similares soldadas (esquerda da Figura 5.5), a resistência a tração e o

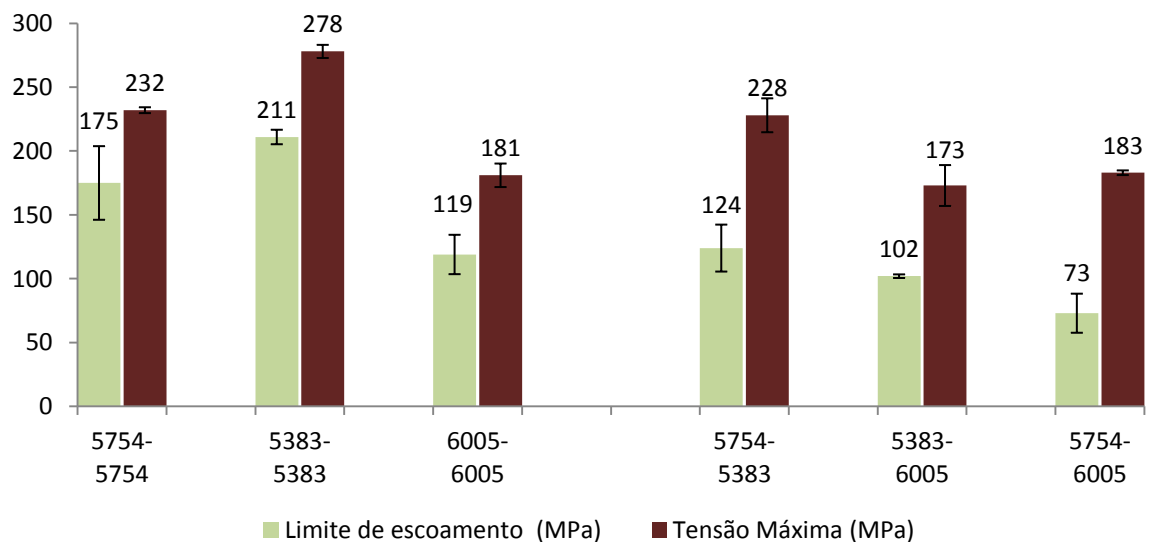
Figura 5.5: Resultados dos ensaios de tração dos corpos de prova soldados.

Os valores do limite de escoamento e da tensão máxima para as ligas soldadas foram obtidos a partir dos resultados dos ensaios de tração. No caso das ligas dissimilares, a área considerada para os cálculos foi a da liga de menor espessura da combinação. A média das cinco peças ensaiadas em cada combinação estão representadas na Figura 5.5.

Como tratam-se de ligas laminadas, não fica nítido a região onde a tensão se mantém por constante, certo período, chamado de zona de escoamento, depois da passagem da deformação elástica para a plástica. Comparando-se os cinco valores, verifica-se uma pequena discrepância entre os CP's. Para considerar esta variação, o desvio padrão encontrado está representado pela barra de erros da Figura 5.5.

limite de escoamento da liga 5754 diminuíram em torno de 16,7%, devido ao processo de soldagem. Para a liga 5383 essa redução foi mais evidente, apresentando uma diminuição de 24,1% no limite de escoamento e 26,4% nos valores de tensão máxima. A liga 6005 apresentou uma diminuição de 23,2% nos valores do limite de escoamento e de 14% na tensão máxima, sempre comparados aos resultados das ligas sem solda. Observa-se que uma diminuição na tensão máxima e no limite de escoamento para todas as amostras, causada pelo aporte de calor gerado na soldagem, que gera perda de resistência em ligas da família 6XXX e 5XXX (WOELK *et al.*, 2017).

Os valores de tensão máxima e limite de escoamento (Figura 5.5) das amostras dissimilares ficaram próximos dos valores das amostras similares soldadas, de forma que não é possível observar diferença significativa, assim pode-se considerar que a resistência da liga dissimilar equivale à resistência do material de menor resistência soldado similarmente.

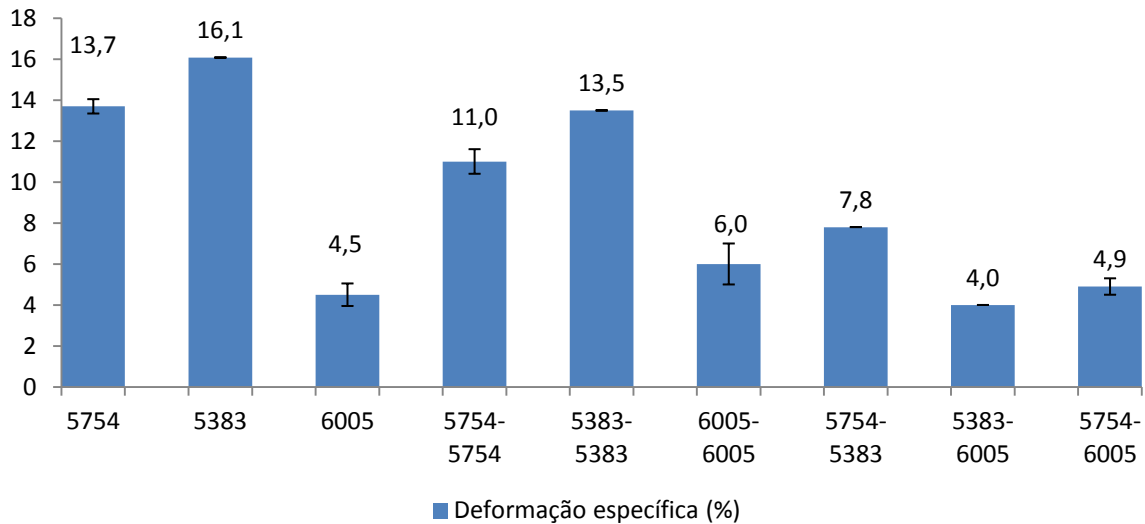
Figura 5.9: Comparação entre a deformação específica dos CP's como recebidos, soldados entre ligas similares, e soldados entre ligas dissimilares.

Observa-se na Figura 5.9 que a solda reduziu a deformação específica para todos os materiais ensaiados, esta redução foi ainda maior para as ligas soldadas de forma dissimilar, com exceção da 5383, que apresentou a maior redução na deformação específica quando comparada com a liga como recebida. Isto significa que a solda causou a redução no alongamento final antes da ruptura.

Outra propriedade mecânica relevante para as ligas em alumínio é a deformação específica (alongamento final / inicial), determinada pelo ensaio de tração, que está apresentada na Figura 5.9.

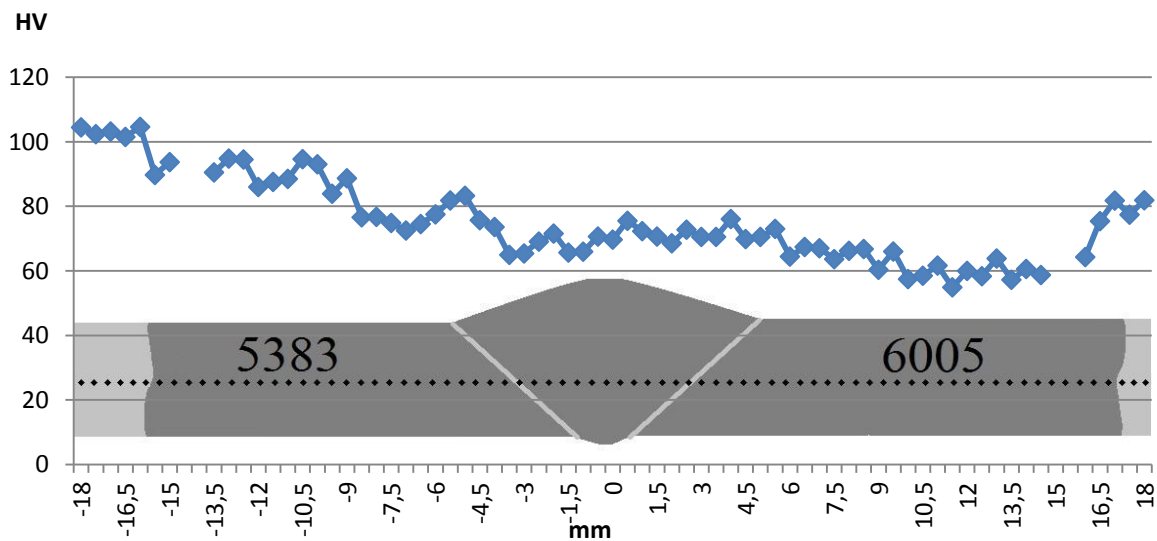
Na Figura 5.12 estão apresentados os resultados de microdureza Vickers para a liga mais dura, a 5383, soldada com a menos dura, a 6005. Percebe-se uma redução nos valores de dureza, comparada à liga como recebida, com início a 15,5 mm do centro da junta, na liga 5383. O cordão de solda teve menor oscilações nas medições. Foi observada redução média na microdureza no cordão de 30,45% quando comparado à liga 5383 como recebida e de

14,64% quando comparado à 6005 como recebida, de 83,32 HV_{0,2}. A dureza na ZTA da liga 6005 foi reduzida devido a perda do tratamento térmico causado pelo aporte de calor gerado pela soldagem.

Figura 5.12: Resultado da microdureza Vickers das ligas 5383 e 6005.

As Figuras 5.10, 5.11 e 5.12 apresentam os resultados dos valores de microdureza Vickers e os correlacionam com a localização em que foram feitas nos corpos de prova para as ligas soldadas de forma dissimilar. As imagens presentes no fundo das três figuras são meramente ilustrativas e correspondem as zonas presentes na junta (cordão de solda, ZTA, linha de fusão) com os locais aproximados onde foram feitas as impressões. A linha

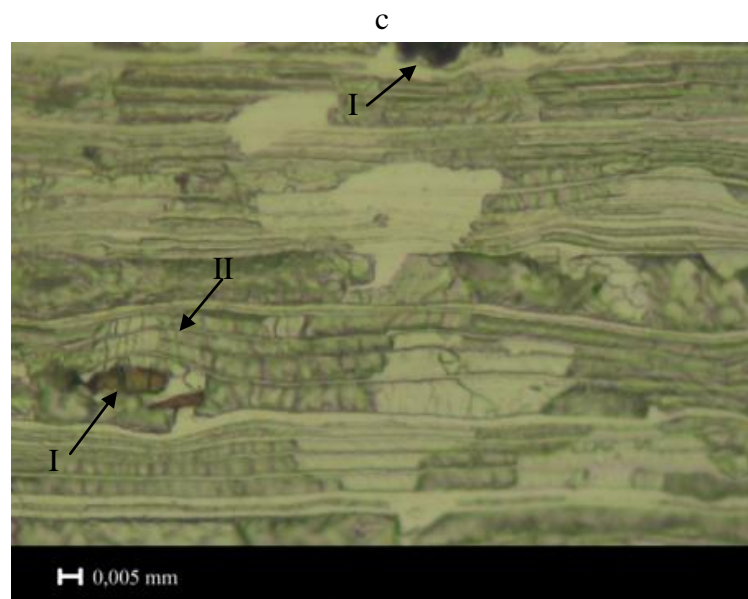
distância média de separação entre as discordâncias seja reduzida, causando o aumento da resistência mecânica (CALLISTER, 2015; MATHERS, 2002). Pode-se verificar na Figura 5.24 que os grãos são finos e alongados e vão diminuindo à medida que se distanciam do cordão de solda. Também verifica-se algumas manchas pequenas em cor escura na Figura 5.24c, nas indicações I, são impurezas típicas deste tipo de liga. Calcraft *et al.* (1999) realizou ensaios por EDX (*Energy Dispersive X-ray Spectrometer*) e EPMA (*Electron Probe Microanalyzers*) para a liga 5383 e detectou que as manchas semelhantes às mais claras da Figura 5.24b tem composição de $(\text{Fe, Mn})\text{Al}_6$; e as manchas semelhantes às mais escuras são fases com composições de Mg_2Si , como são mais duras do que a liga (ASM, 2004), sofrem menor deformação com a pressão exercida pelo processo de laminação, e os grãos da liga, menos duros, foram comprimidos entorno desta composição, conforme a indicação II.

Figura 5.24: Micrografias ópticas da soldagem da liga similar 5383-5383 da região da amostra como recebida atacada pelo Reagente 1, com 10x (a), 50x (b) e 100x (c) de ampliação.

A micrografia da Figura 5.25 tem a mesma ampliação da Figura 5.24a, e foi feita em posições diferentes em relação ao cordão de solda, assim pode-se comparar a microestrutura onde não houve alteração microestrutural causada pelo calor, e onde o calor já afetou a morfologia dos grãos, a 8 mm (Figura 5.25) do centro do cordão de solda. Fazendo a varredura manual com o MO, visualizou-se que os grãos alongados, característicos das ligas laminadas, são afetados pelo calor a partir de 12 mm de distância do centro do cordão de solda. Tal diferença é constatada pelo aumento da seção vertical e redução no comprimento dos grãos e este aumento é gradativo.
